# Bacia do Rio Doce

Rompimento da Barragem em Mariana/MG

**Agência Nacional de Águas (ANA)**

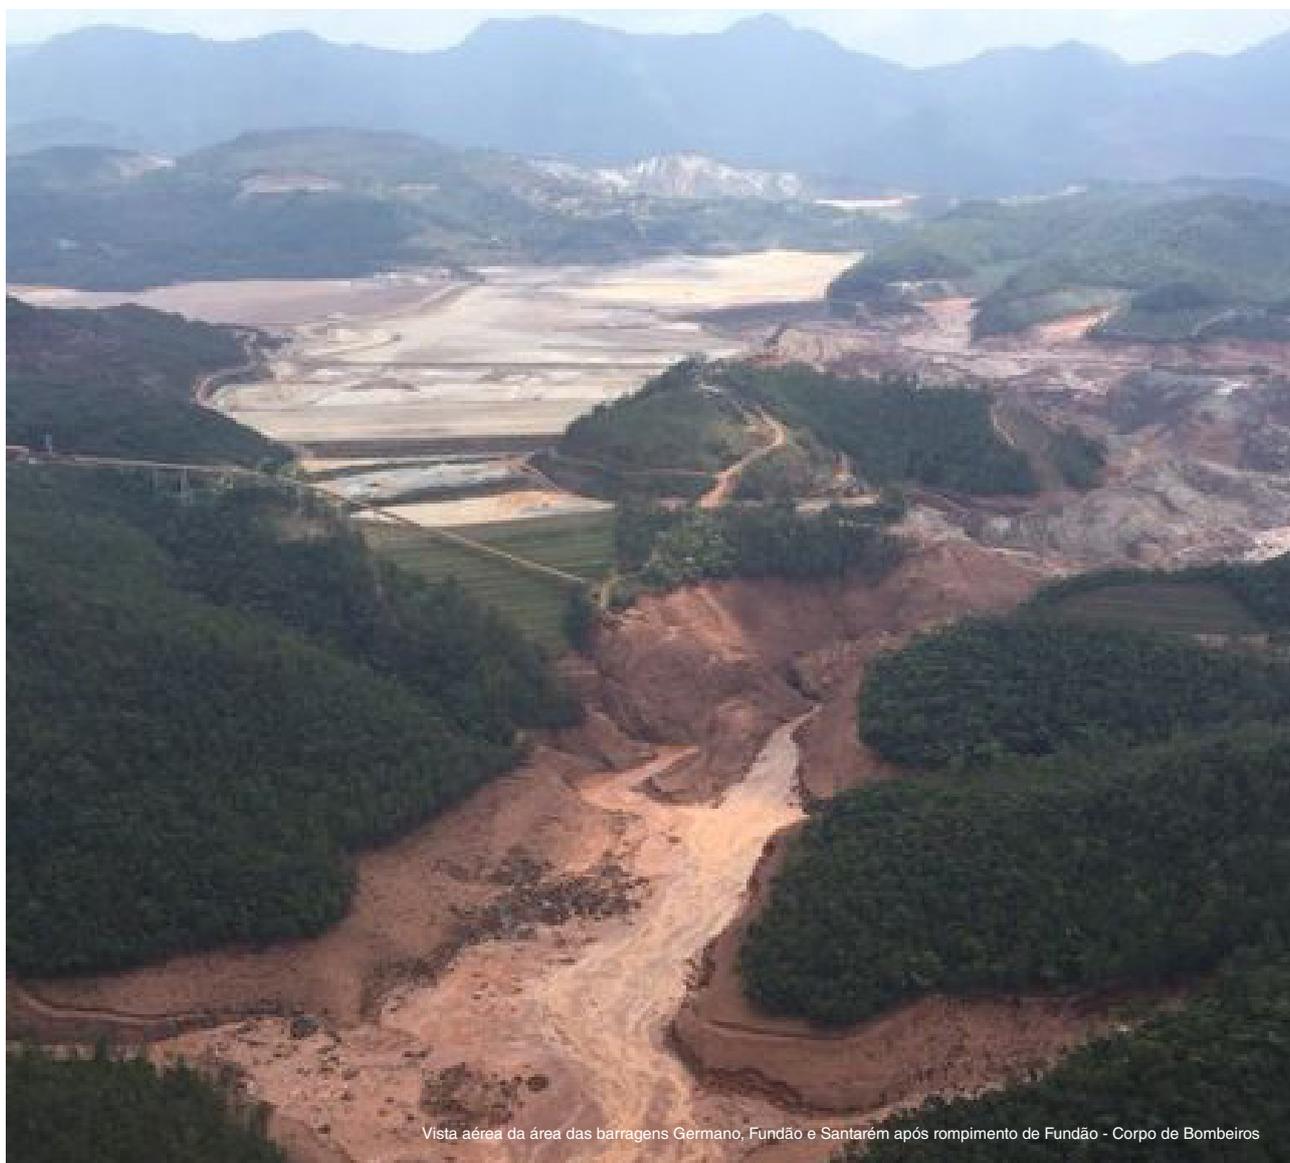
Vista aérea da área das barragens Germano, Fundão e Santarém após rompimento de Fundão - Corpo de Bombeiros

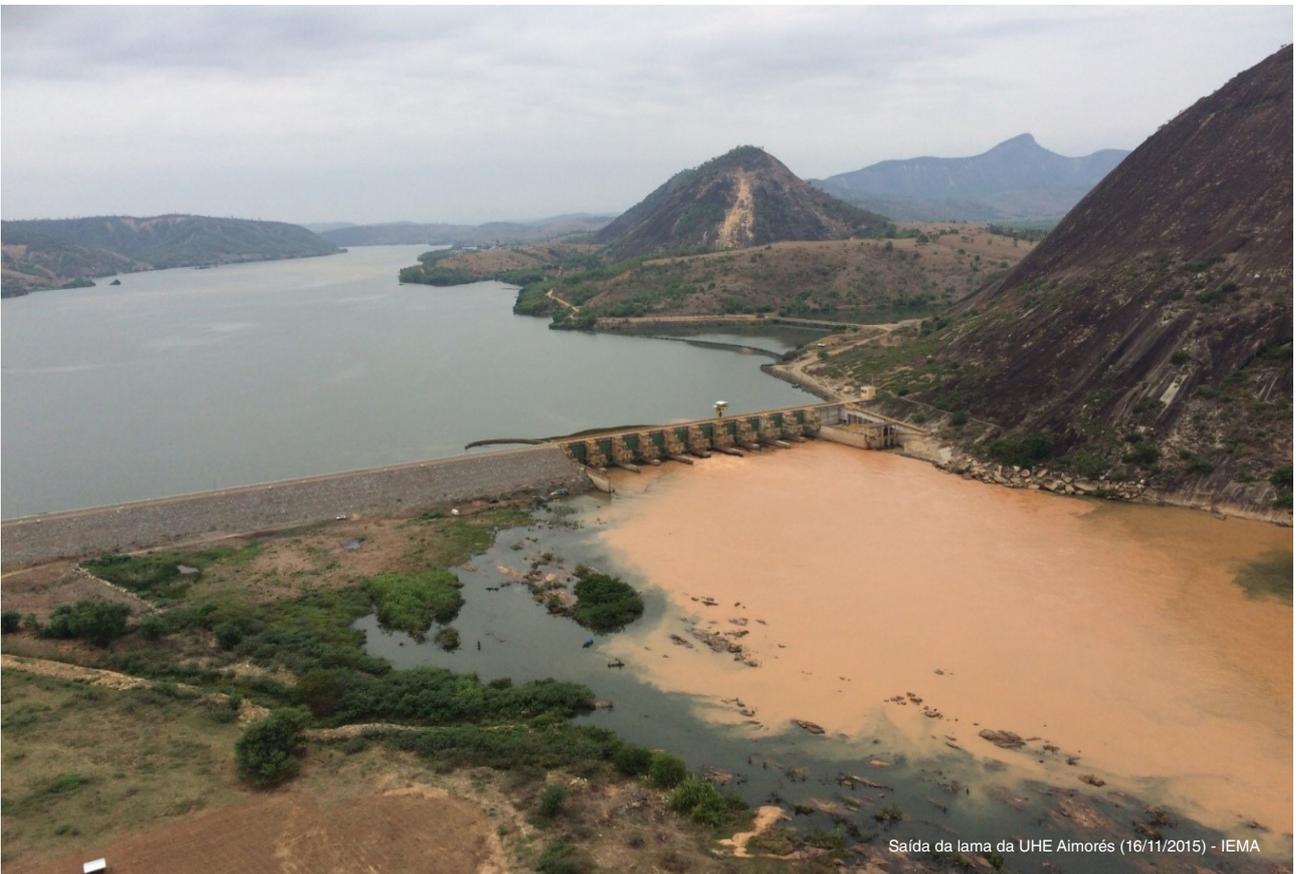
Saída da lama da UHE Aimorés (16/11/2015) - IEMA

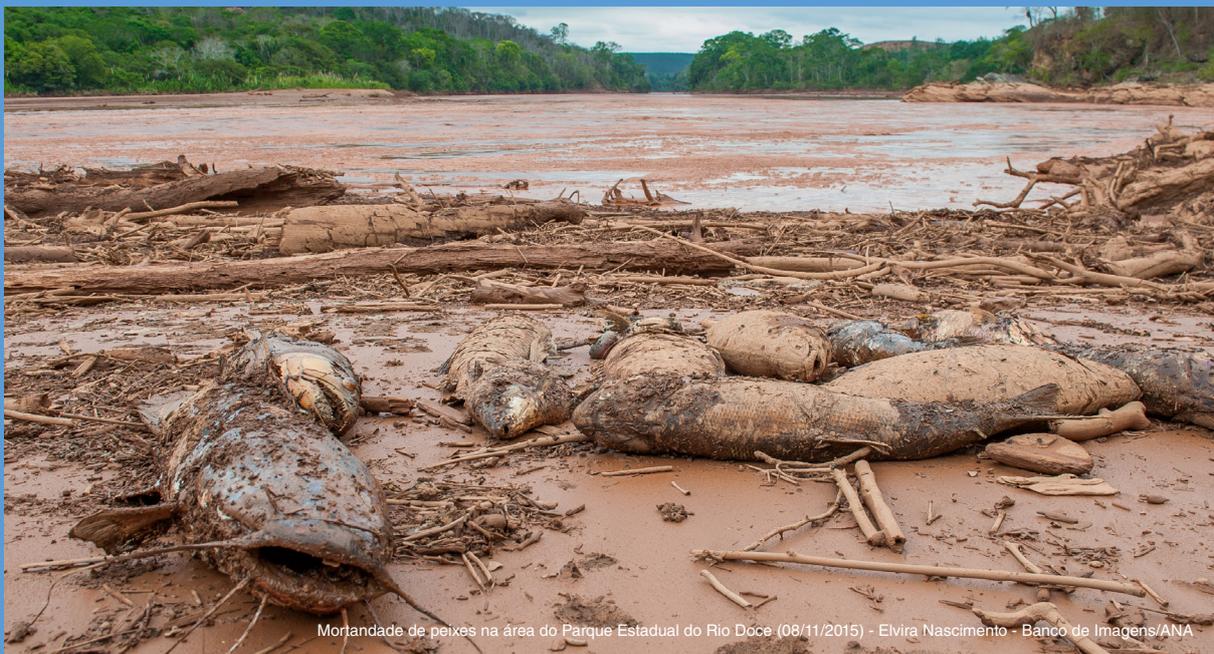
Mortandade de peixes na área do Parque Estadual do Rio Doce (08/11/2015) - Elvira Nascimento - Banco de Imagens/ANA
