MANUAL DO EMPREENDEDOR

Manual do
Empreendedor
sobre **Segurança
de Barragens**

GUIA PARA INSPEÇÕES DE SEGURANÇA

PLANEJAMENTO DA INSPEÇÃO

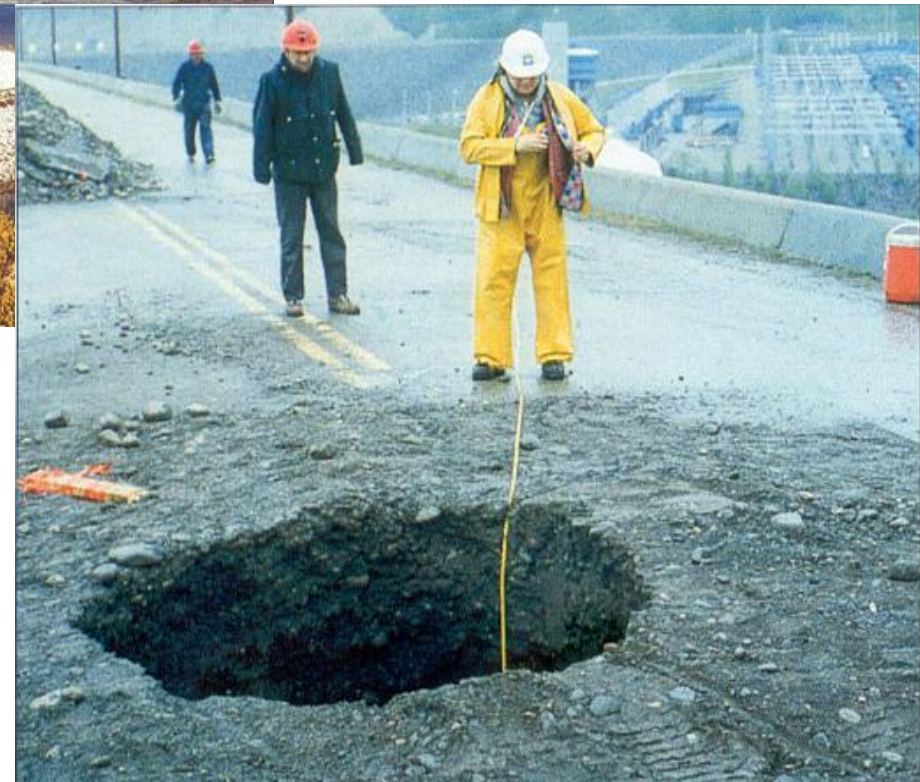
Piping junto à tubulação de instrumentação.

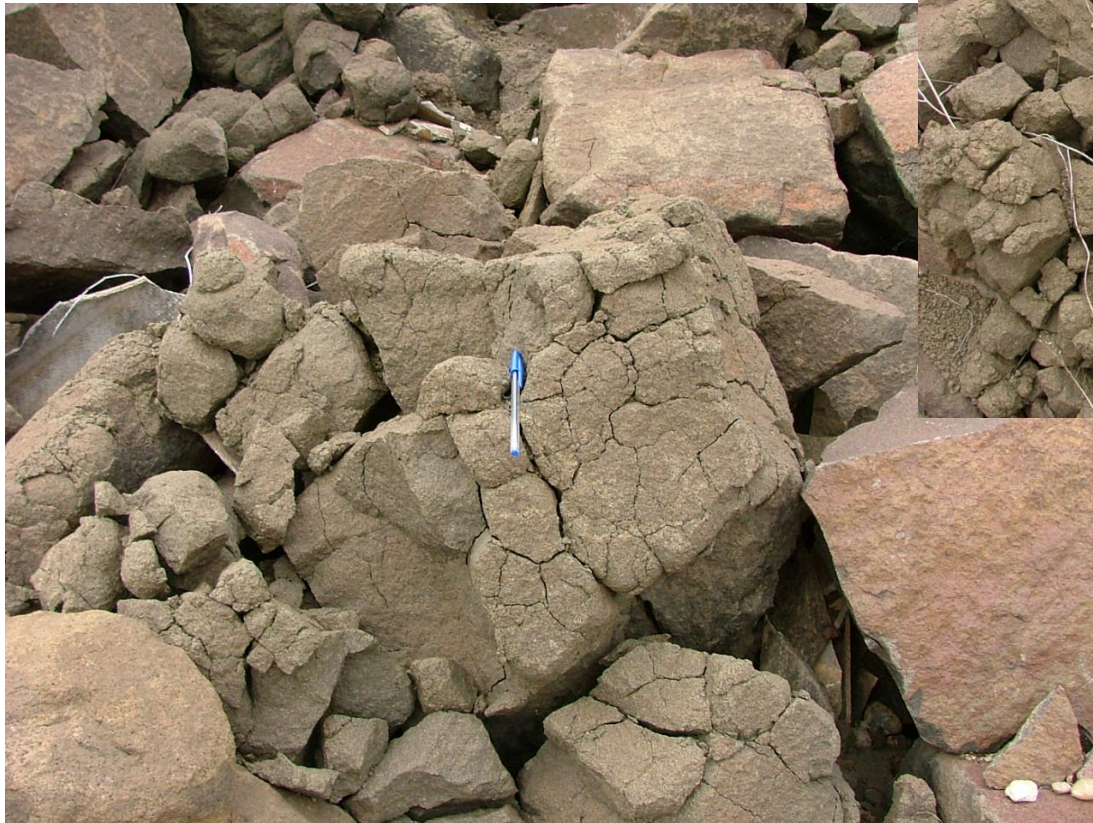
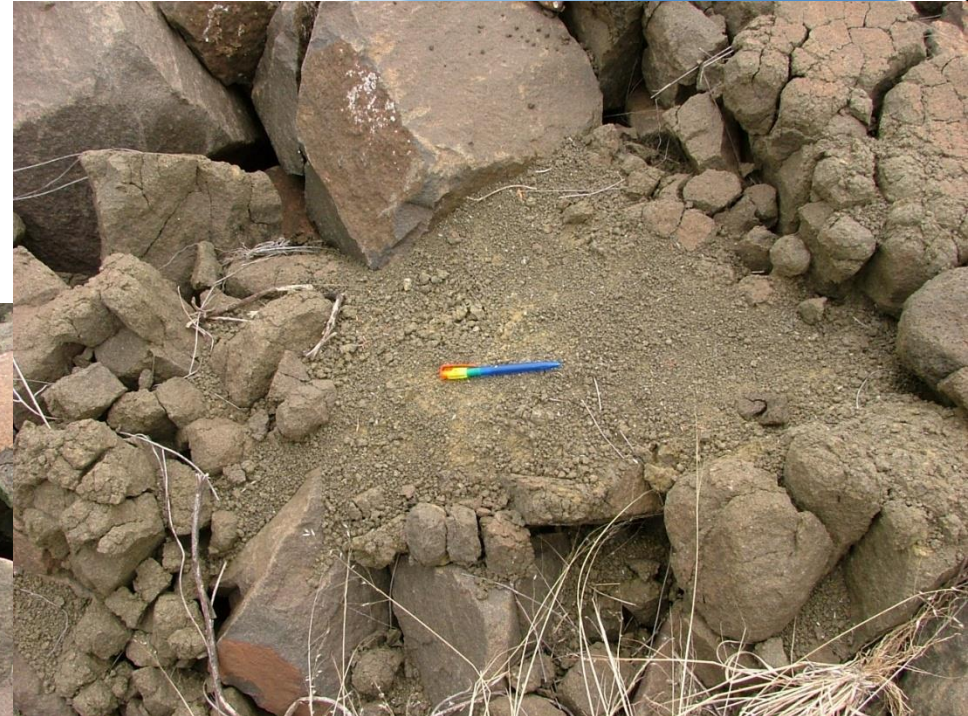
DESAGREGAÇÃO BLOCOS RIP-RAP

**Fraturamento intenso dos
bloco de rocha**

**Desagregação da rocha
em material fino (solo)**

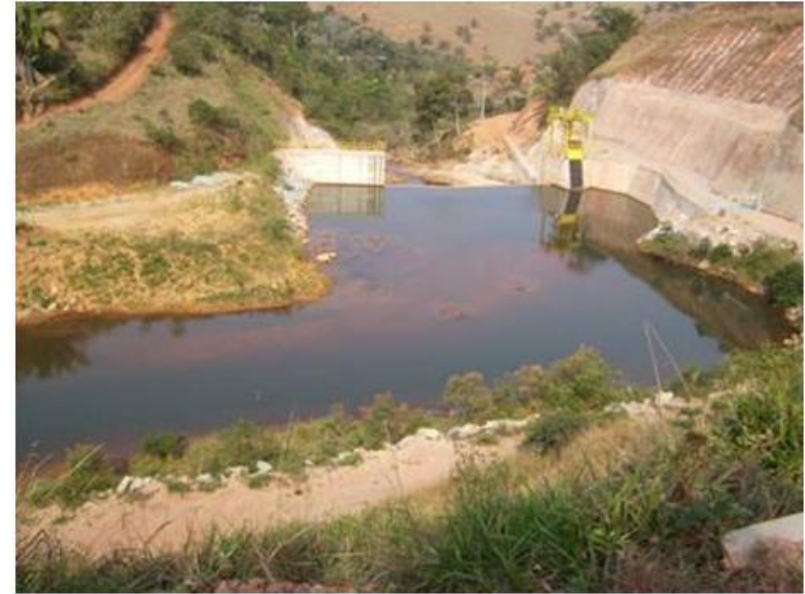
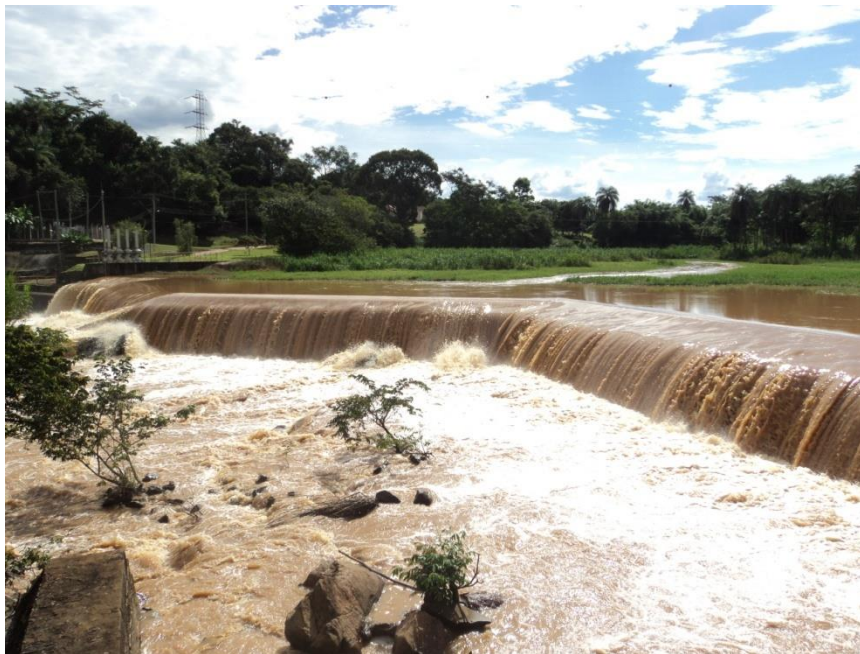
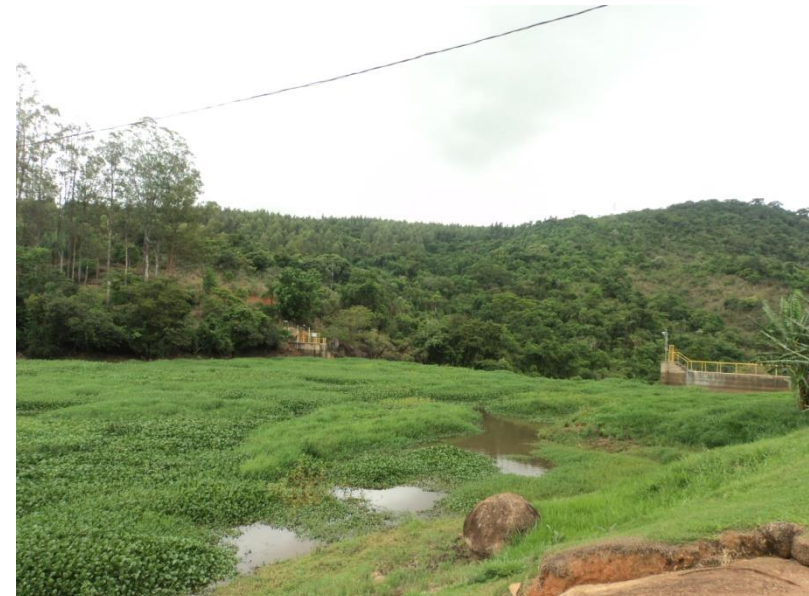
RESERVATÓRIO

- Materiais flutuantes
- Muita vegetação nas margens
- Água muito turva
- Indícios de assoreamento
- *Log-boom* em boas condições

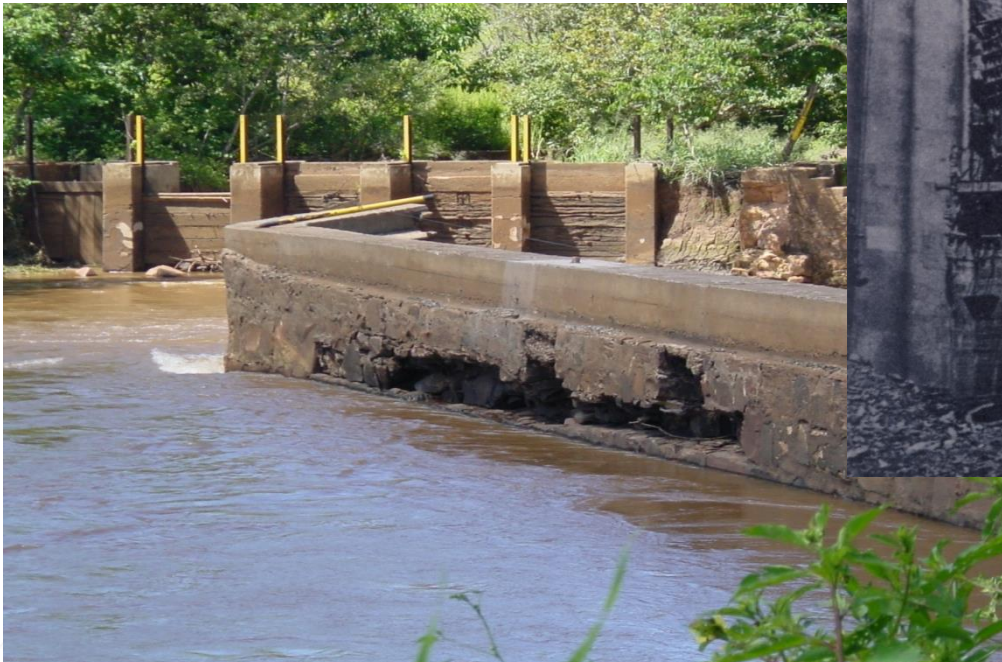
PARAMENTO DE MONTANTE

- Deslocamento pronunciado entre blocos
- Junta de vedação danificada entre blocos
- Desgaste superficial do concreto
- Fissuras superficiais ($e > 0,5$ mm)
- Exposição do agregado
- Exposição da armadura

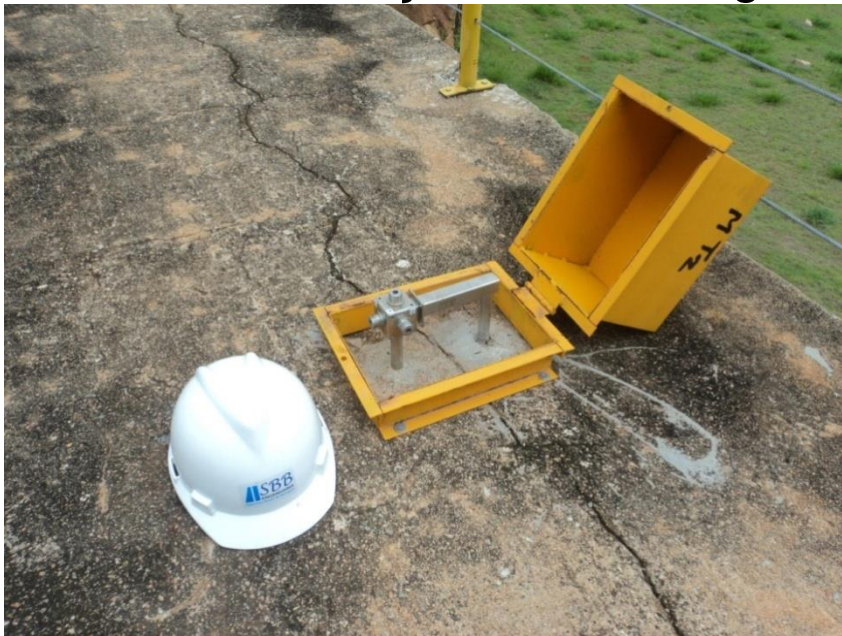
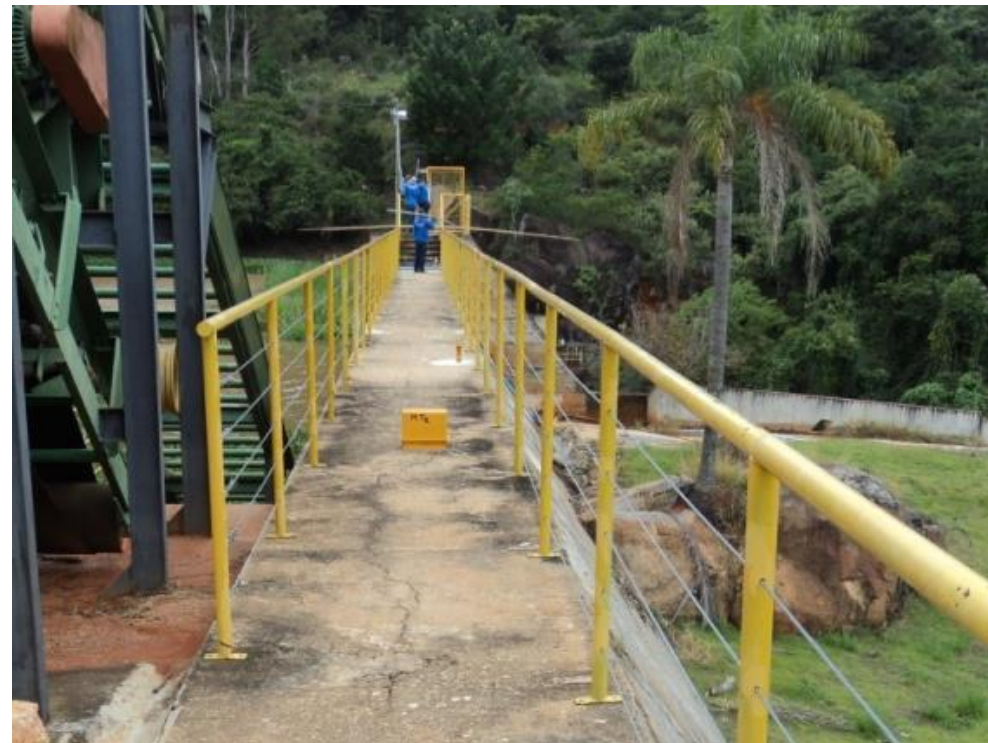
CRISTA

- Fissuras longitudinais ou transversais ($e > 0,5$ mm)
- Fissuras tipo “mapa”
- Juntas de contração bem abertas
- Recalque diferencial pronunciado entre blocos
- Desalinhamento do guarda-corpo
- Desplacamento do concreto
- Boas condições de drenagem

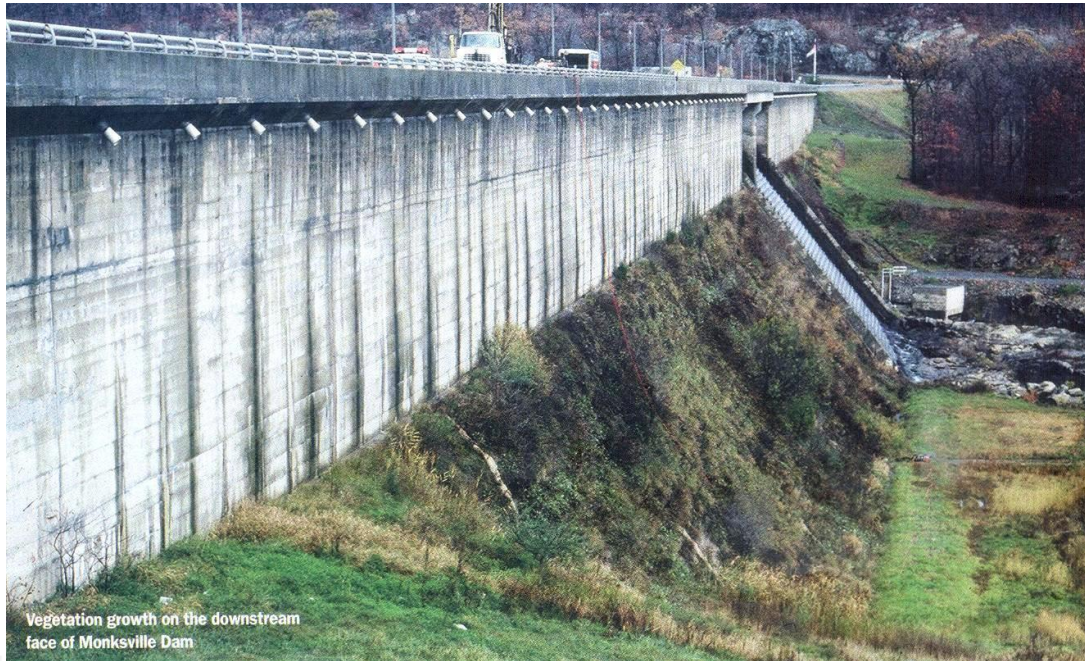
PARAMENTO DE JUSANTE

- Deslocamento pronunciado entre blocos
- Juntas de contração com infiltração
- Juntas de concretagem com infiltração
- Fissuras superficiais ($e > 0,5$ mm)
- Desplacamento do concreto
- Vegetação excessiva no pé da barragem

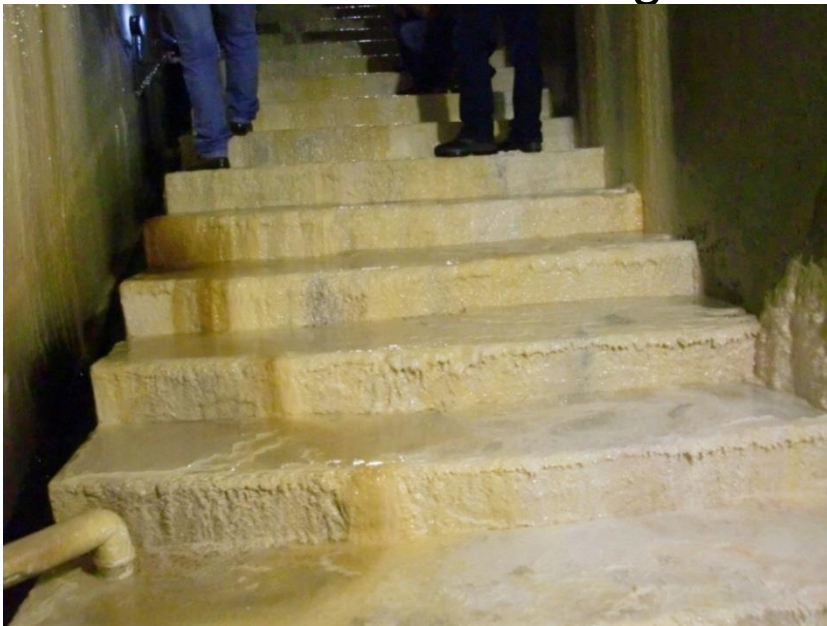
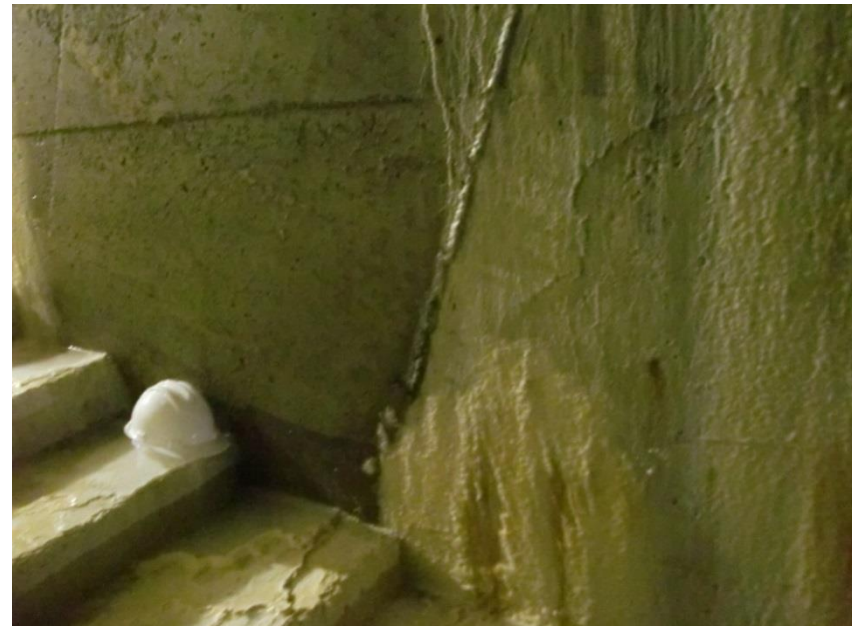
GALERIA DE DRENAGEM BARRAGENS CONCRETO

- Fissuras na parede ou piso da galeria
- Infiltração através do concreto
- Infiltração em J.C. entre blocos
- Infiltração através da comporta
- Canaleta de drenagem limpo
- Iluminação adequada
- Sistema de drenagem do piso eficiente

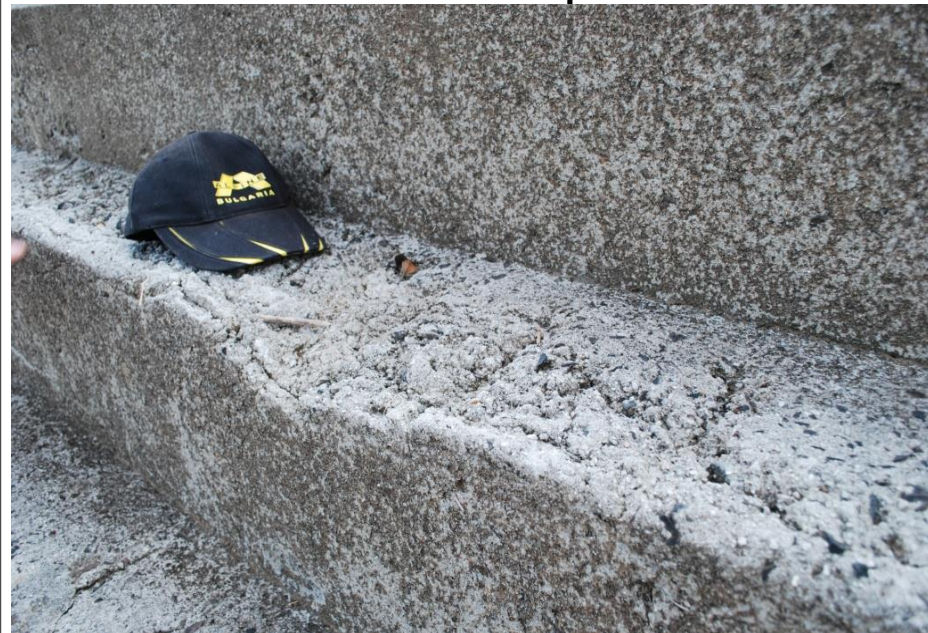
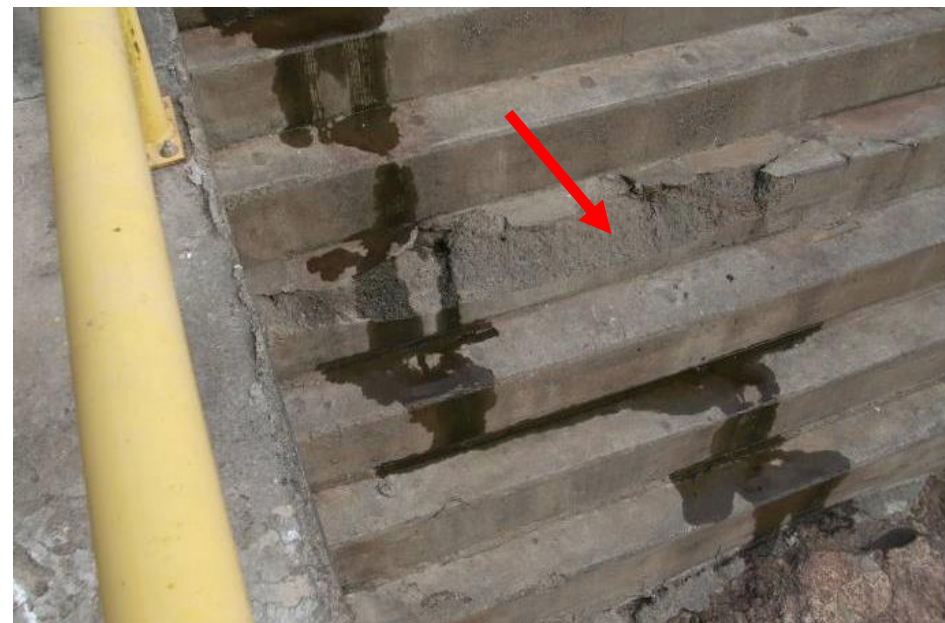
SOLEIRA VERTENTE

- Fissuras superficiais ($e > 0,5$ mm)
- Degraus com borda quebrada
- Quebra de degraus
- Desplacamento do concreto nas juntas
- Arrancamento de reparos superficiais
- Erosão superficial
- Erosão no pé da estrutura

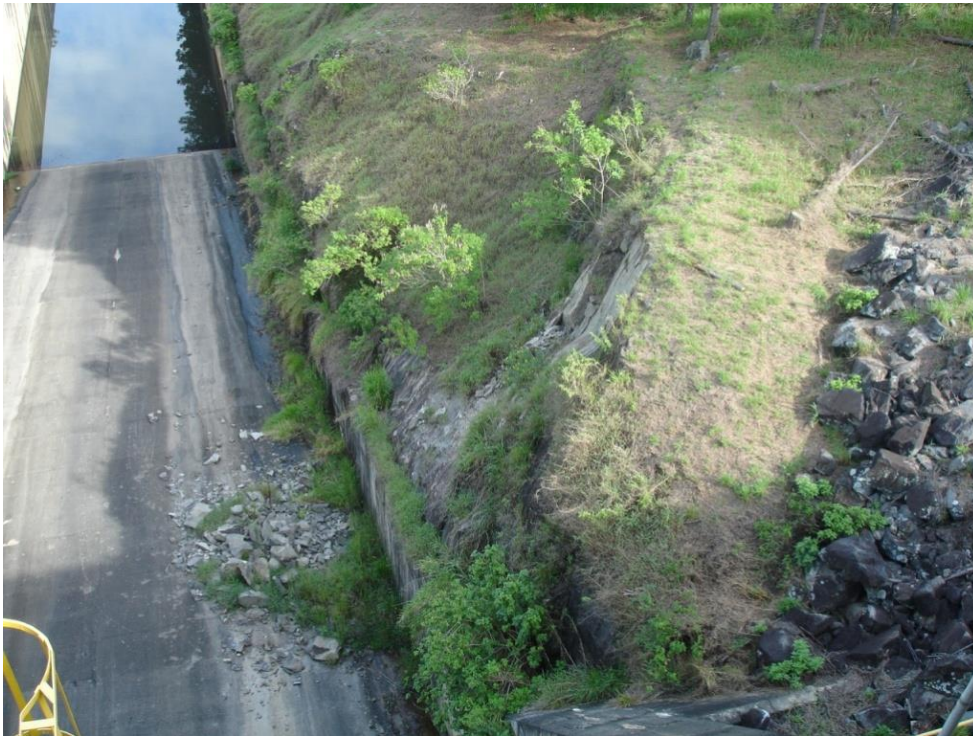
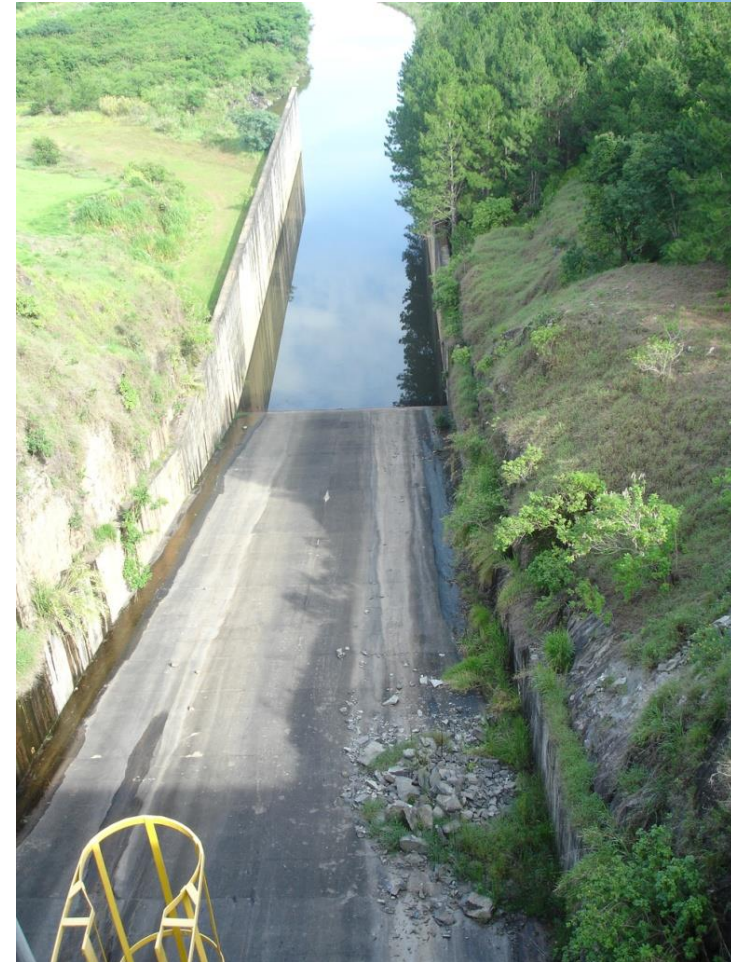
CANAL DE APROXIMAÇÃO/CALHA DO VERTEDOURO

- Blocos de rocha instáveis nas paredes
- Erosão nas margens
- Muita vegetação nas margens
- Obstrução por material flutuante
- Boas condições hidráulicas

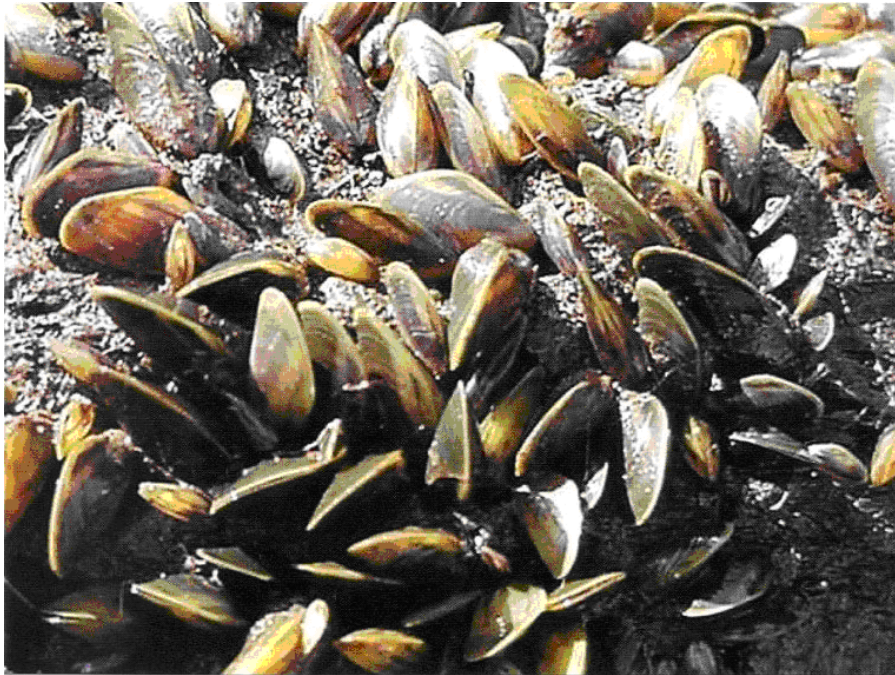
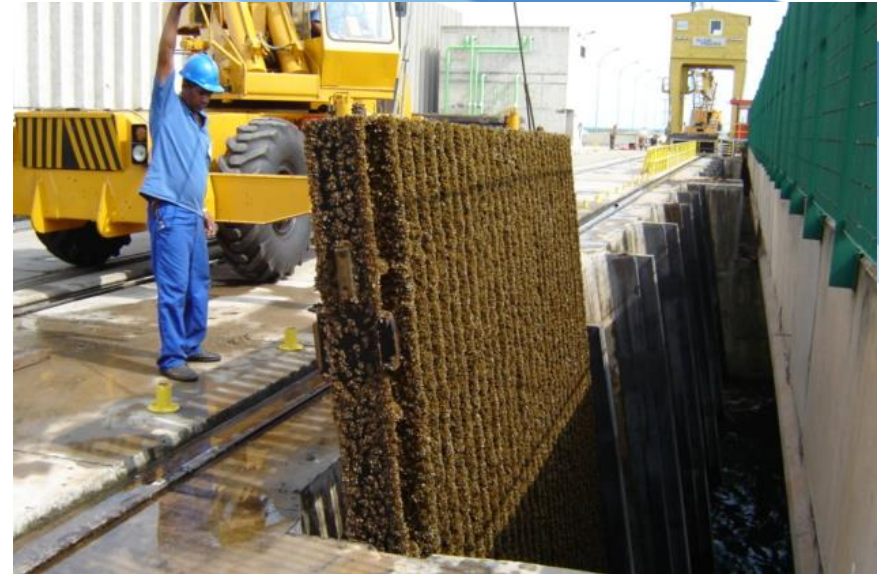
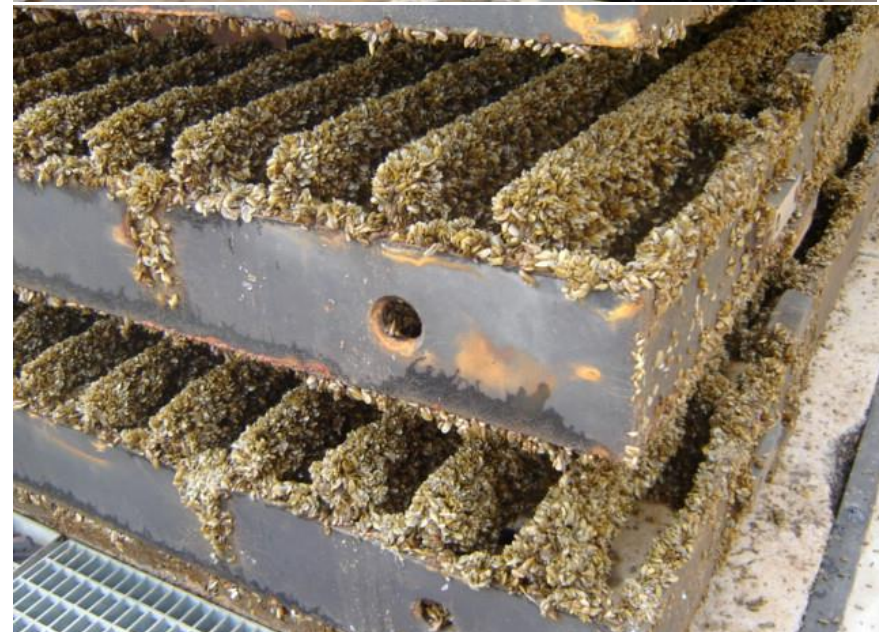
PROBLEMAS COM MEXILHÃO DOURADO NAS GRADES

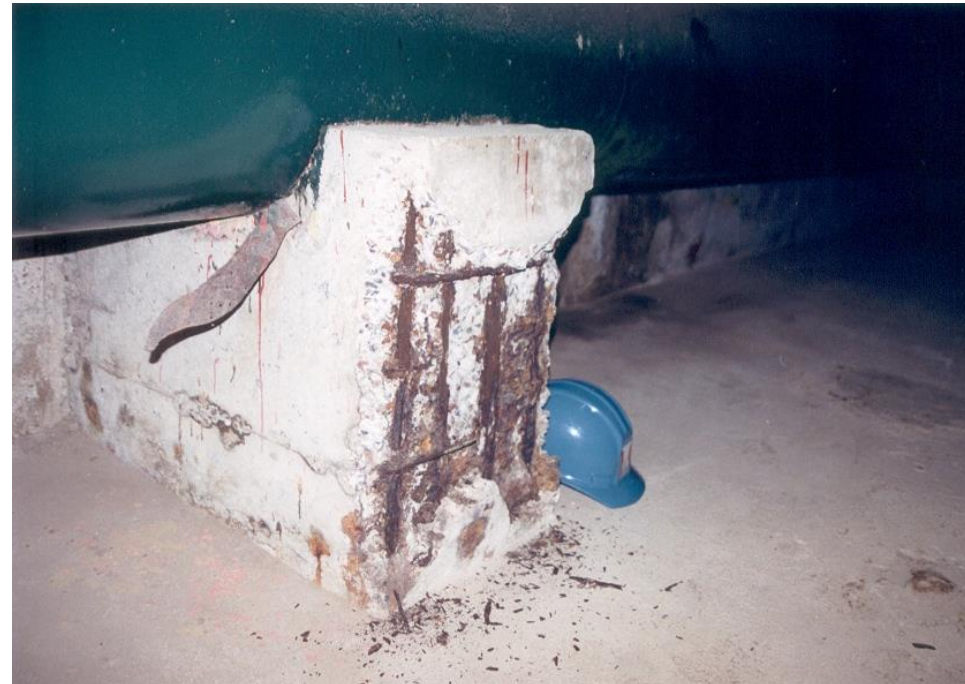
CONDUTOS FORÇADOS

- Juntas de dilatação com alta infiltração
- Pontos de infiltração pelo conduto
- Vibração excessiva dos condutos
- Indícios de movimentação do conduto
- Boas condições de drenagem na parte inferior
- Vegetação em excesso na parte inferior
- Taludes laterais com blocos de rocha instáveis
- Blocos de apoio em bom estado
- Corrosão superficial

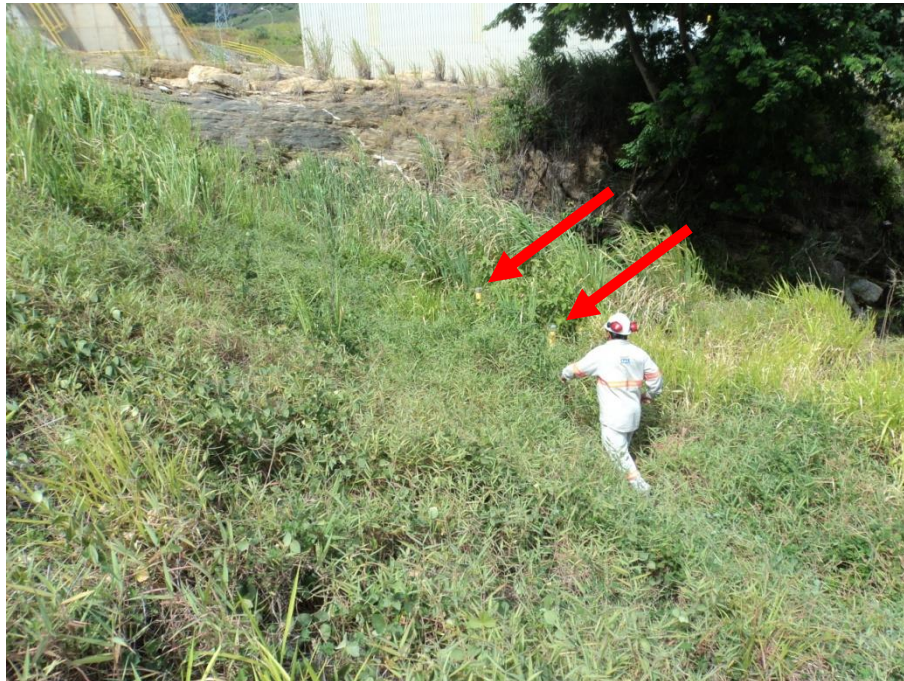
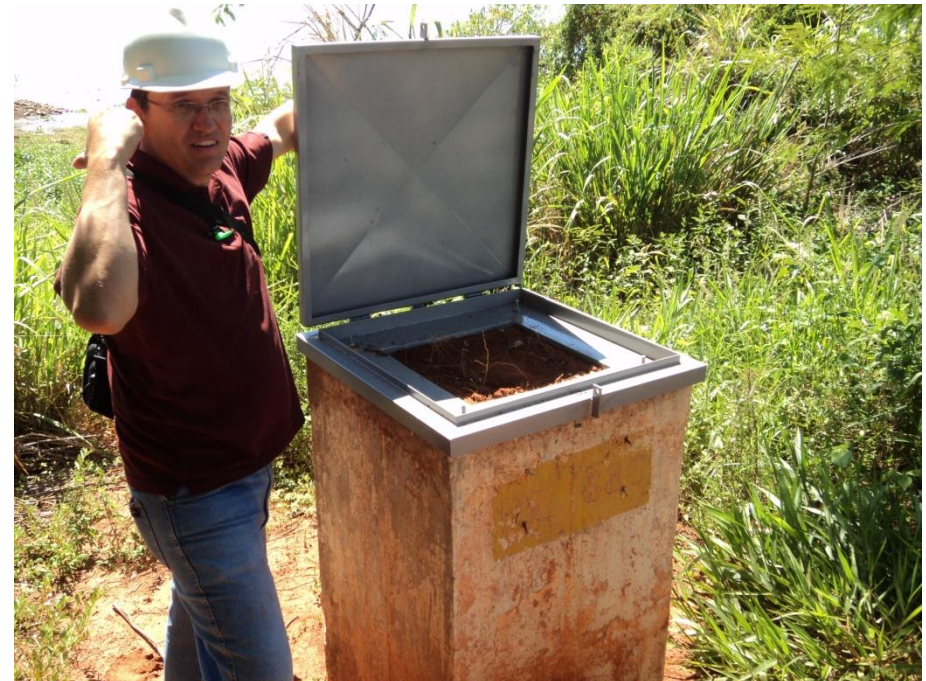
INSTRUMENTAÇÃO – PIEZOMETRIA

- Boas condições de acesso
- Boas condições de limpeza nas proximidades
- Instrumento bem protegido
- Instrumento com boas condições de pintura
- Instrumento com boa identificação

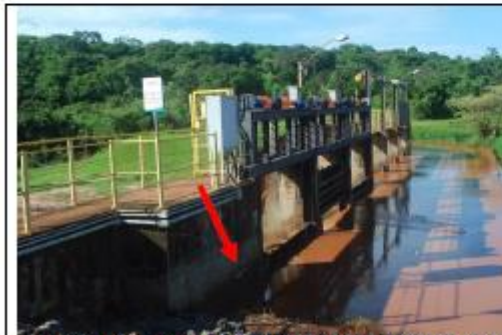
Foto 7.1 – Vista geral a partir de montante e exposição de agregado na esquerda hidráulica (seta).

ITENS INSPECIONADOS	SIM	NÃO	PV	DS	DI	PC	AU	FOTO
Crista da estrutura em bom estado	X							7.2
Fissuras tipo "Mapa" (*)	X					X		
Infiltração por juntas de concretagem		X						
Erosão por abrasão (**)	X					X		
Erosão por cavitação		X						
Desagregação superficial do concreto		X						
Crescimento de arbusto sobre o concreto		X		X				
Falha na manutenção das comportas		X						
Falhas nas vedações das comportas (***)		X						7.4
Dispositivo de acionamento "O.K."	X							7.1
Desgaste da soleira a jusante	X

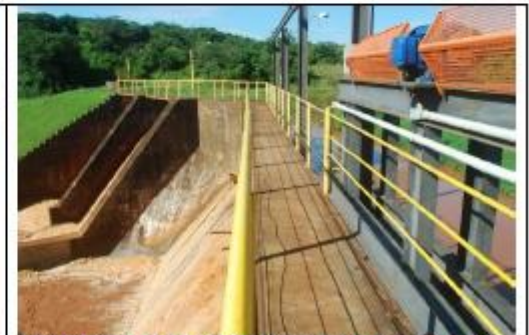
Foto 7.2 – Boas condições e bom alinhamento da crista do Vertedouro.

Obs.: (*) Ocorrem na crista algumas fissuras antigas, sem indício de propagação. (**) A erosão por abrasão é acentuada, mas sem necessidade de reparo. (***) Algumas infiltrações pouco mais intensas pelo *flash-board*, em função do travamento.

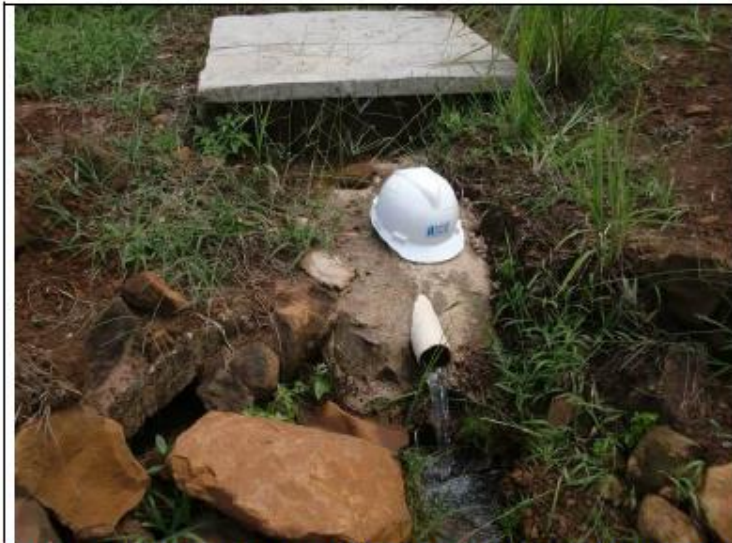
Fig. 6.1 – Detalhe da medição de vazão, a qual foi realizada cinco vezes, com média de 35,9 l/min em Nov/2015.

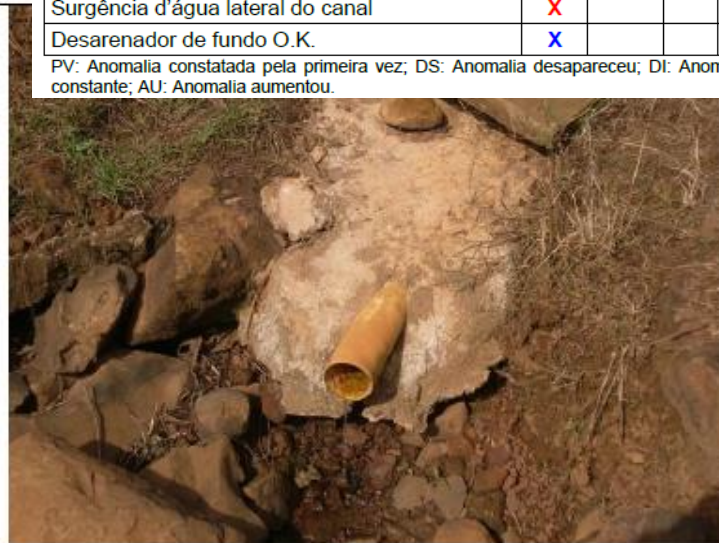
Fig. 6.2 – Detalhe da vazão de ~ 0,50 l/min em Jun/2016.

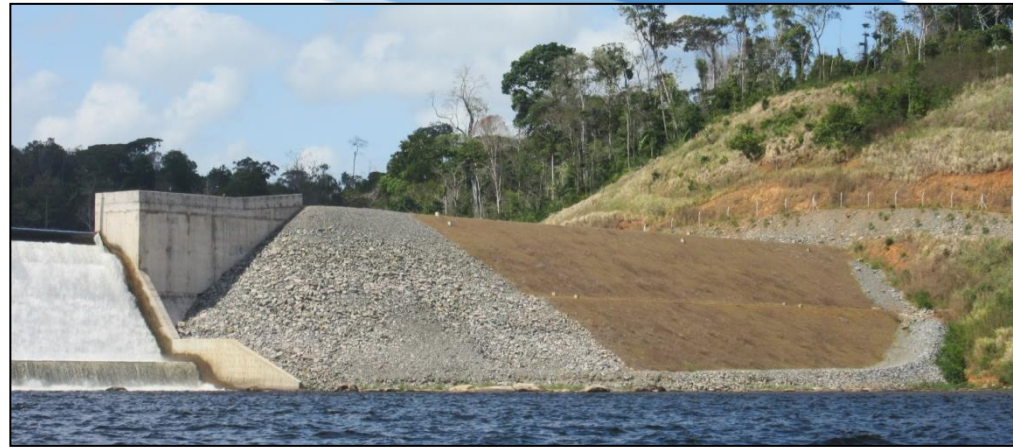
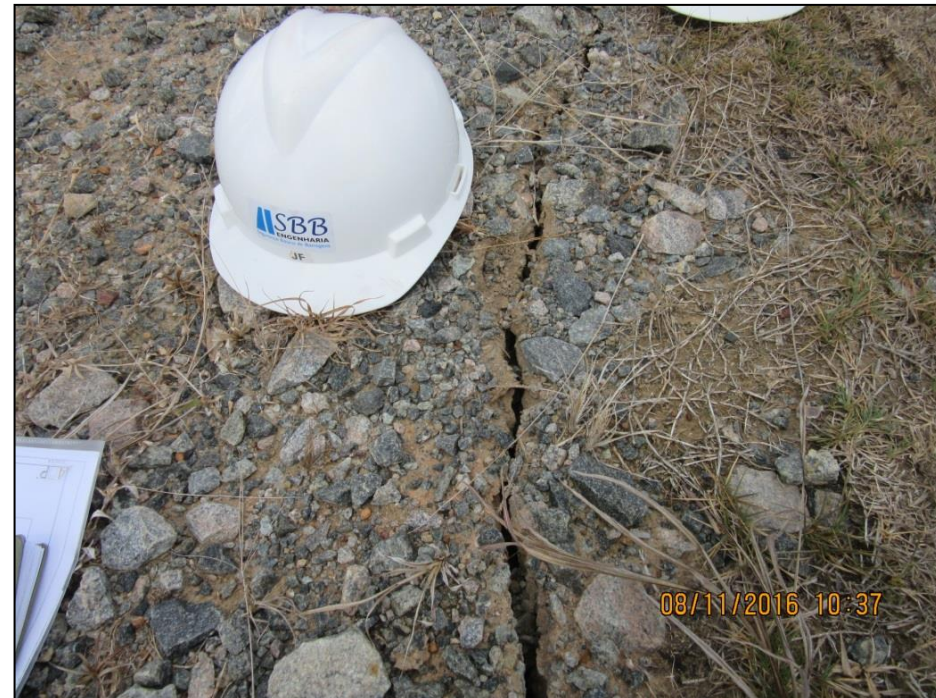
INSPEÇÃO APÓS 1º ENCHIMENTO

Nessa barragem foi detectada uma fissura longitudinal logo após o enchimento do reservatório, e requereu uma investigação adicional

Fissura localizava-se acima do filtro vertical, causada pela sua rigidez.

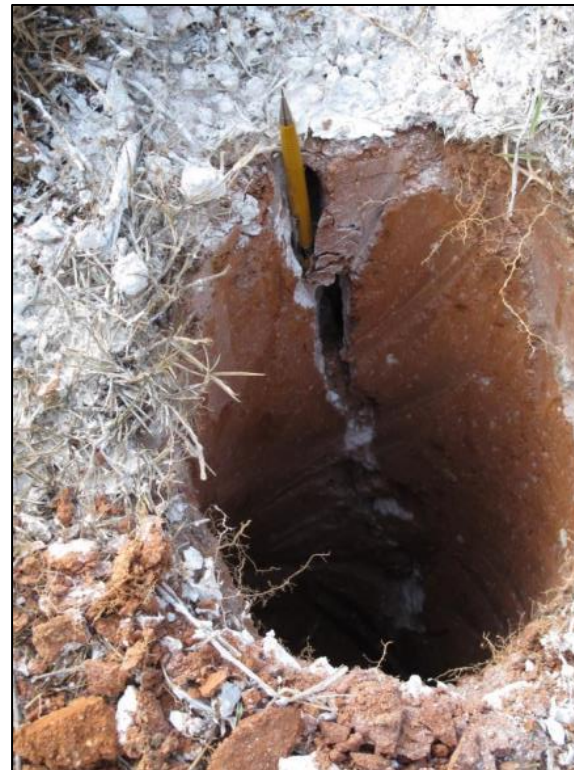
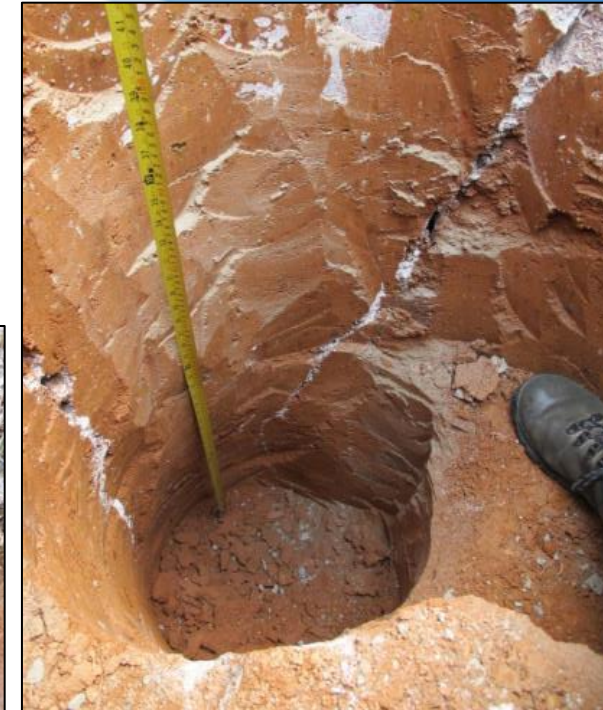
SEÇÃO - PAREDE ESQUERDA HIDRÁULICA

Seção de um dos poços de indicando profundidade da fissura até ~2,15 m.

Foram escavados 3 poços de inspeção

A fissura foi preenchida com cal antes da escavação dos poços.
