**SERVIÇOS ANALÍTICOS E CONSULTIVOS EM
SEGURANÇA DE BARRAGENS**

**PRODUTO 6
CLASSIFICAÇÃO DE BARRAGENS REGULADAS PELA
AGÊNCIA NACIONAL DE ÁGUAS**

CONTRATO Nº 051/ANA/2012

BRASÍLIA - DF
NOVEMBRO 2014

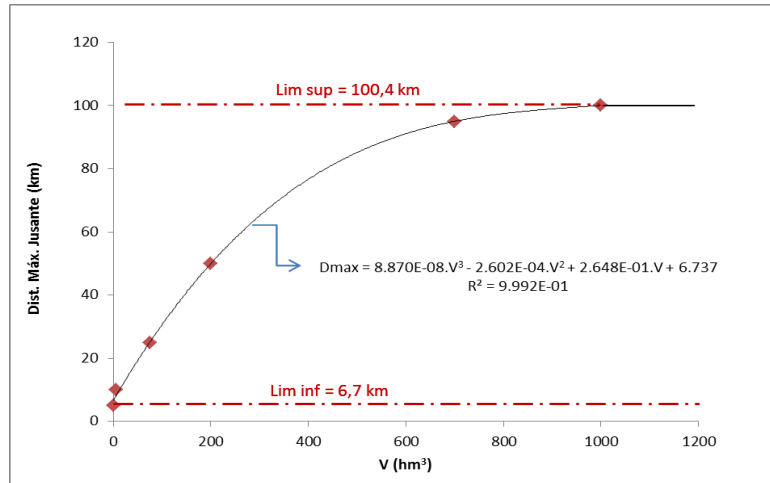
134. Com base nestes pressupostos obtiveram-se os parâmetros de base indicados no Quadro 11, que se apresentam graficamente na Figura 2, onde se inclui ainda a respectiva curva de ajustamento, que é válida para volumes de reservatório compreendidos entre 0 e 1.000 hm³, a que correspondem as distâncias de 6,7 e 100,4 km, respectivamente.

Figura 2 - Relação Volume Armazenado (hm³)/ Distância Máxima para jusante (km)

136. A curva de regressão traduz o melhor ajustamento aos seis pares de pontos (*Volume*, *Distância Máxima*) indicados na terceira coluna do Quadro 11, os quais estão representados no gráfico da Figura 2.

138. De acordo com a equação do §137 resulta que o valor mínimo da distância a considerar é dado pela ordenada na origem da curva representada no gráfico da figura 2 (6,7 km), ou seja, para reservatórios de dimensões muito reduzidas, numa primeira análise para efeitos de classificação do *DPA*, a extensão potencialmente afetada terá o valor de 6,7 km.

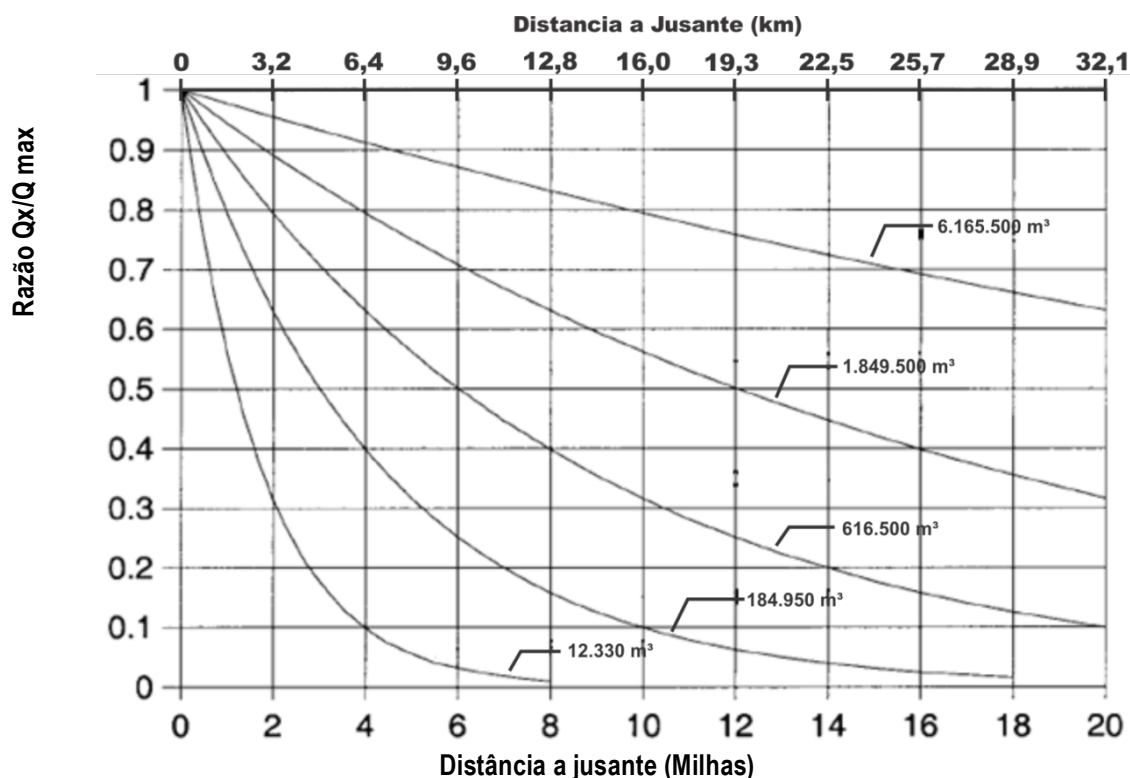
a e b - parâmetros obtidos por regressão multiparamétrica com base nas cinco curvas representadas na Figura 3.

Figura 3 - Atenuação da vazão máxima com a distância para jusante da barragem (Dam Sector, 2011)

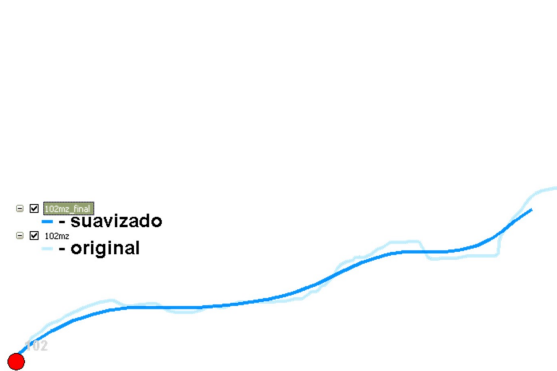
166. Em primeiro lugar, deve dispôr-se do traçado do talvegue da linha de água a jusante em base digital. Caso não se disponha dessa informação, pode digitalizar-se o talvegue utilizando as imagens de satélite disponíveis no *Google Earth* ou no *ArcMap*. Em seguida, utilizando comandos específicos do *ArcMap*, deve proceder-se a uma suavização do talvegue que tem o propósito principal de definir a linha de talvegue ou o eixo do canal natural para estabelecer as seções perpendiculares ao escoamento com ângulos menos acentuados entre si (Figura 4).

Figura 4 - Digitalização da linha de água original e cálculo da linha de água suavizada

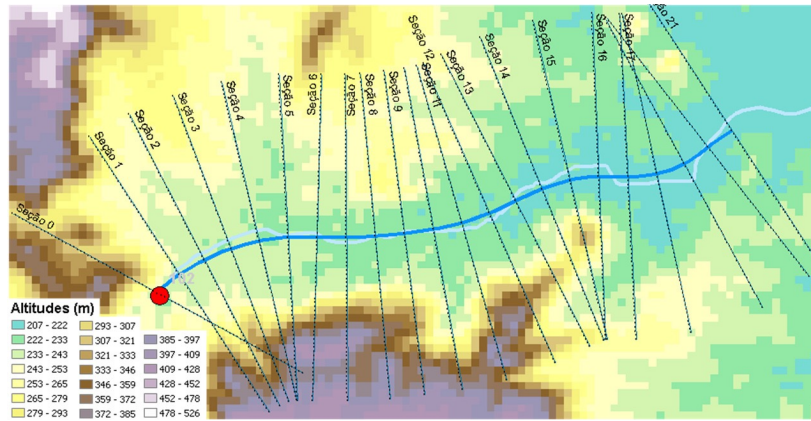
168. As linhas georeferenciadas são as seções perpendiculares ao talvegue suavizado. A partir delas pode ser criada automaticamente uma *shapefile* de pontos igualmente espaçados ao longo de cada uma das seções, pontos esses que são então confrontados (Figura 6) com o modelo digital de elevação, obtendo-se automaticamente, por interpolação, a cota altimétrica de cada ponto a partir das cotas altimétricas do modelo digital de elevação.

Figura 6 - Exemplo da sobreposição dos pontos das seções transversais do vale e da altimetria do SRTM

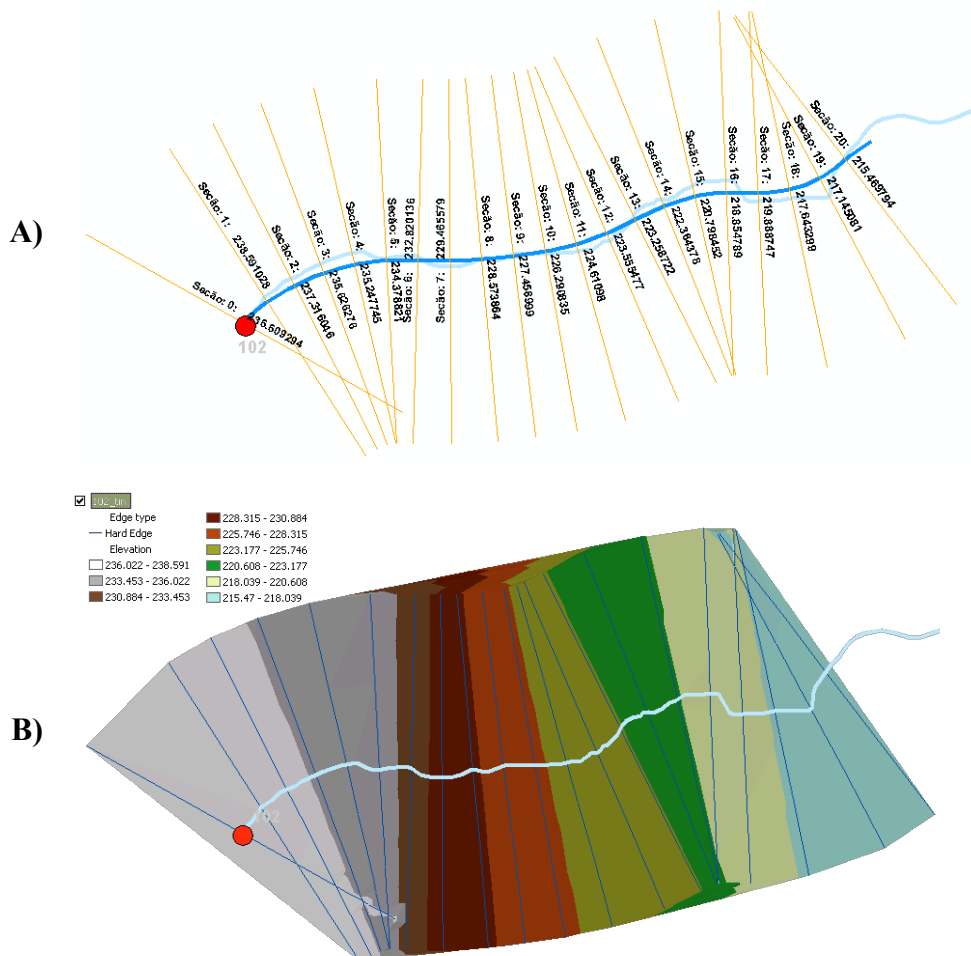
178. As alturas máximas de inundação calculadas em cada seção são carregadas no *ArcMap* e são associadas à *shape* de linhas da seção, ficando cada linha de seção com uma altura máxima de inundação. A partir desta *shape* gera-se uma superfície de máxima de inundação recorrendo a uma ferramenta de triangulação que passa pelas linhas das seções com as respectivas altitudes de inundação, Figura 8. O produto é uma *rede triangular irregular* (*TIN*).

Figura 8 - A) Atribuição de uma altura de inundação a cada linha de seção; B) cálculo de uma superfície triangular irregular que representa a superfície de máxima inundação

180. Por meio da diferença entre a *TIN* de altura de inundação máxima (Figura 8.B) e a *TIN* de altitude do terreno (Figura 9A), obtém-se a área de inundação (Figura 9B), dada pelas diferenças positivas entre as *TIN* referidas. As diferenças negativas constituem áreas não inundadas, ou seja, o terreno situa-se acima da superfície de máxima inundação. Percebem-se inconsistências na Figura 9B, como a descontinuidade da área inundada ao longo do canal principal e áreas inundadas ao longo dos afluentes muito a montante das confluências. Estas situações levam à necessidade de correções manuais. Essas inconsistências serão tanto maiores quanto menor qualidade tiver o modelo digital de terreno utilizado, aspecto que deve ser tido em conta em todo o processo subsequente.

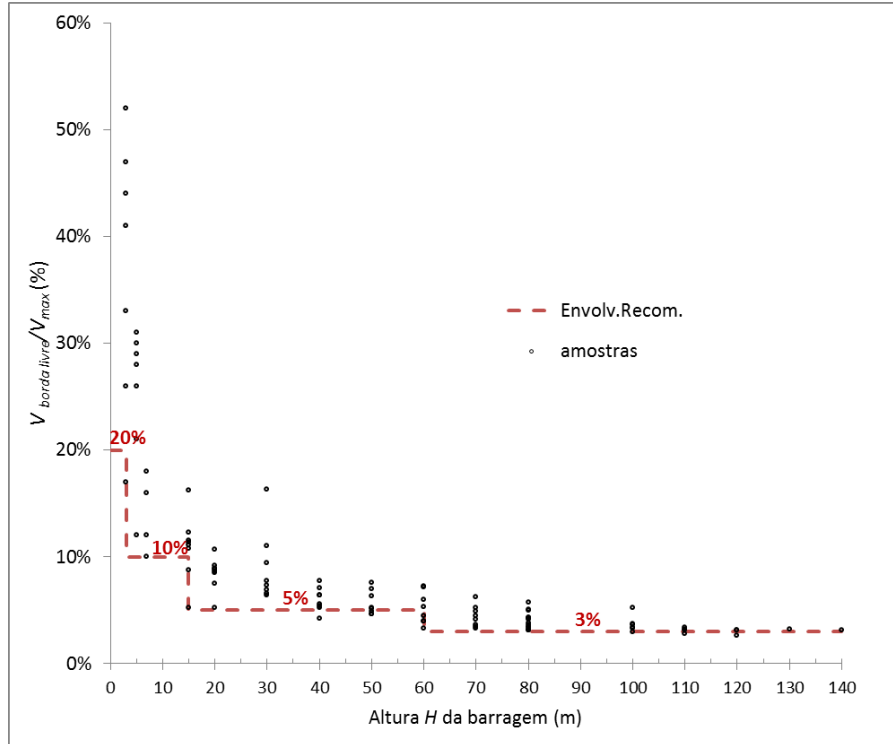
- 8 pequenas barragens com alturas até 7 m – curvas de volumes armazenados indicadas em ANA (2012) para as barragens Poty, Direito, Bom Sucesso, Maria Paes, Martelo, Água Azul, Trincheiras e José Líbano;
- 8 grandes barragens portuguesas com alturas entre 70 e 140 m – curvas de volumes armazenados indicadas em Coba e Procesi (2007), tendo-se analisado as barragens de Pinhosão, Padroselos, Daivões, Fridão, Girabolhos, Alvito, Foz Tua e Alqueva;
- os pontos indicados na Figura 11 correspondem aos dados das 113 barragens reguladas pela ANA e a linha tracejada os patamares apresentados no Quadro 14.

Figura 11 – Casos reais usados para estabelecer os valores de $V_{borda\ livre}/V_{max}$ em função da altura da barragem H

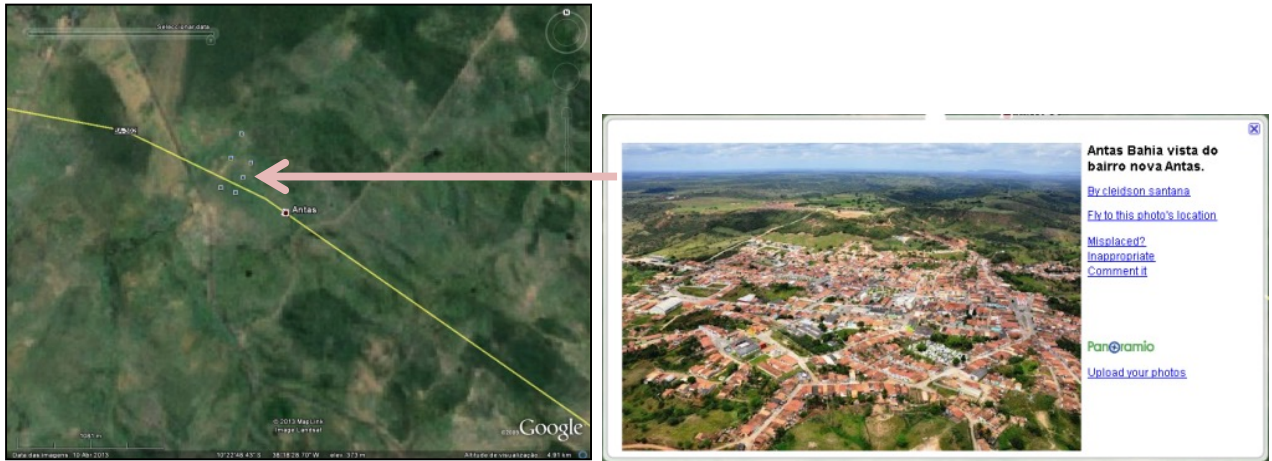
232. Sempre que as imagens de satélite disponíveis (*Google Earth*, ou *Imagery* ou *BingMaps* no *ArcMap*) não apresentaram resolução suficiente ou apresentaram nuvens, optou-se por classificar os descritores em observação do *DPA* relativos ao “potencial de perdas de vidas humanas” e ao “impacto socioeconómico” como máximos, por precaução. Como exemplo, a Figura 12 ilustra uma situação onde a baixa resolução da imagem de satélite disponível não permite perceber se pode existir uma povoação no local.

Figura 12 - Efeito da resolução da imagem na observação de elementos da classificação: à esquerda não é perceptível uma povoação que é visível em um dos elementos fotográficos associados ao local (direita).

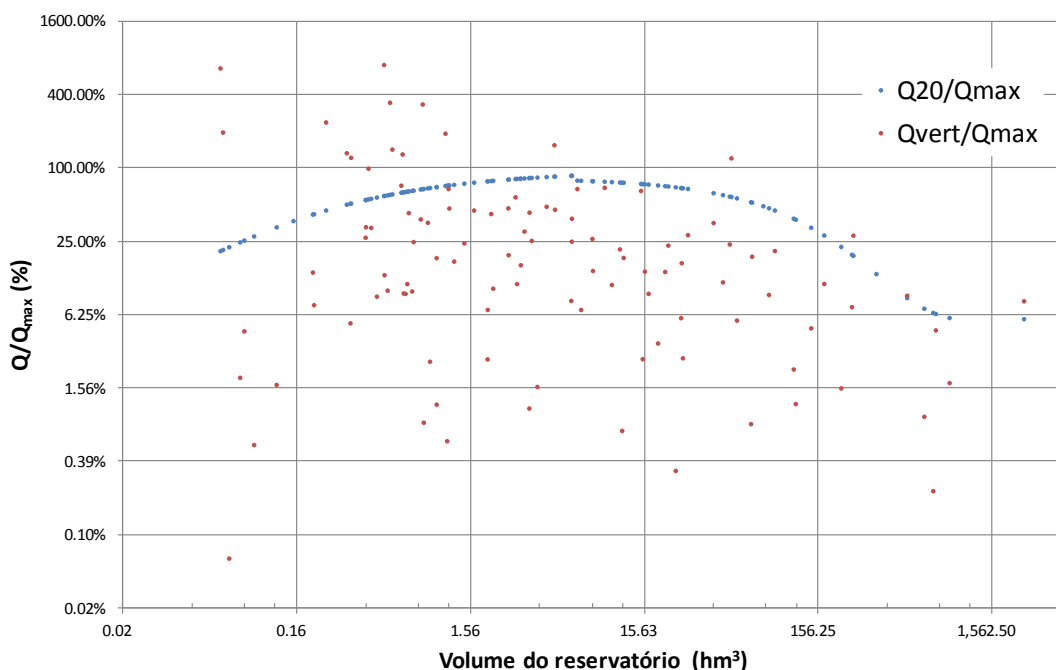
252. Na Figura 15 apresentam-se, para as 113 barragens analisadas, os resultados referentes ao amortecimento da onda de ruptura, traduzido pelo quociente entre a vazão na seção de jusante (Q_{20}) e a vazão na seção da barragem (Q_{max}) em função do volume do reservatório – pontos assinalados a azul.

253. Incluíram-se ainda na Figura 15 um segundo conjunto de pontos (assinalados a vermelho) que traduzem a relação entre a vazão máxima produzida por uma cheia natural passível de se escoar pelo vertedouro (Q_{vert} – cuja forma de obtenção se apresenta mais adiante, em 5.3.4) e a vazão máxima na seção da barragem produzida pela ruptura (Q_{max}). Quando a relação é superior a 100% quer dizer que a ruptura não produzirá danos incrementais face à cheia natural máxima extravazada pelo vertedouro.

Figura 15 – Rácios das vazões amortecida na seção 20 (Q_{20}) e do vertedouro face à vazão máxima de ruptura (Q_{max}) traduzidos em função do volume do reservatório para as barragens fiscalizadas pela ANA.

254. Da leitura da Figura 15, na qual se adotaram escalas logarítmicas para ambos os eixos para permitir uma melhor visualização, percebe-se claramente que a metodologia de cálculo do método simplificado produz menor amortecimento da vazão máxima de ruptura (Q_{20}/Q_{max}) numa gama de volumes intermédia do universo das barragens em análise.

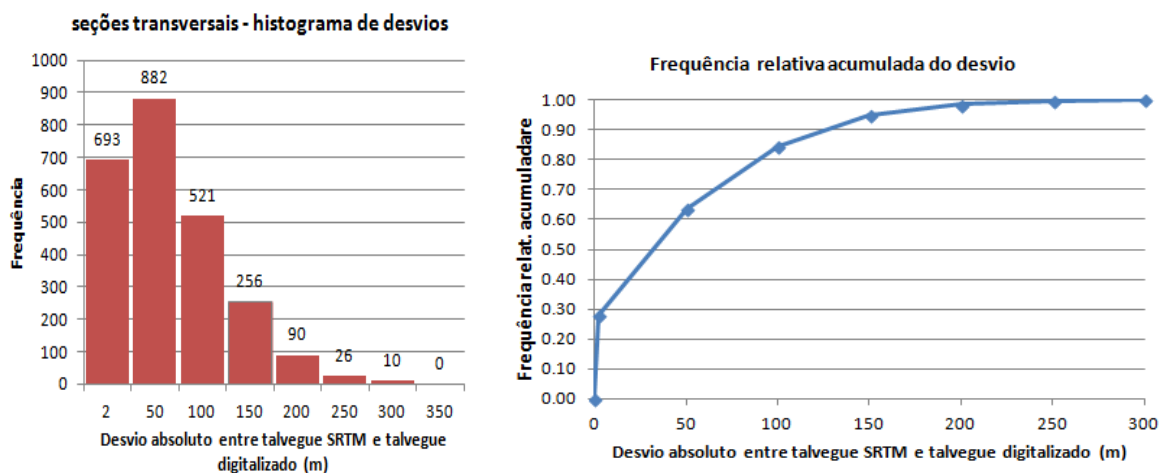
276. Por forma a se conseguir quantificar estes desvios e incertezas, foi assinalada no *shapefile* de cada seção transversal o ponto do talvegue digitalizado. O talvegue digitalizado tanto pode ser proveniente da *shape* fornecida pela *ANA* como digitalizado a partir das imagens do *Google Earth* identificando-se no Quadro A.IX.3 do Anexo IX a origem dos dados do talvegue digitalizado considerada para cada barragem. Procedeu-se, então, para cada um dos 2.478 perfis referentes a todas as barragens analisadas, ao cálculo do desvio entre a localização do talvegue digitalizado e a localização do talvegue dada pelo *SRTM*. A análise estatística dos desvios registados é apresentada na Figura 16. Esta análise indica que o desvio entre o talvegue digitalizado e o dado pelo modelo digital de terreno (*SRTM*), que é a base utilizada para marcar a zona inundada, pode ser de mais ou menos 250 m, com um grau de confiança de 99,6%.

Figura 16 - Desvio entre os talvegues dados pelo *SRTM* e os dados pela rede hidrográfica a partir da imagem satélite ou da *shape* fornecida pela *ANA*, conforme aplicável.

297. Acresce que, ao se sobrepor as áreas inundadas que foram delimitadas a partir do modelo digital de elevação *SRTM* com as imagens de satélite, verifica-se que, em muitos casos, a posição do eixo do canal natural nestas não coincide com a altitude mais baixa calculada na seção transversal (talvegue) a partir do *SRTM*. Na Figura 17 exemplifica-se esta situação, ficando patente que o ponto que assinala a posição do curso de água e o que é originado a partir das imagens satélite não coincide com as zonas inundadas marcadas no *SRTM*, que correspondem naturalmente a regiões em torno do talvegue nas seções transversais. Remete-se a este respeito para o erro de geoposicionamento das imagens do *Google Earth* mencionado no §125, o qual atinge 250 m, para um grau de confiança de 90%.

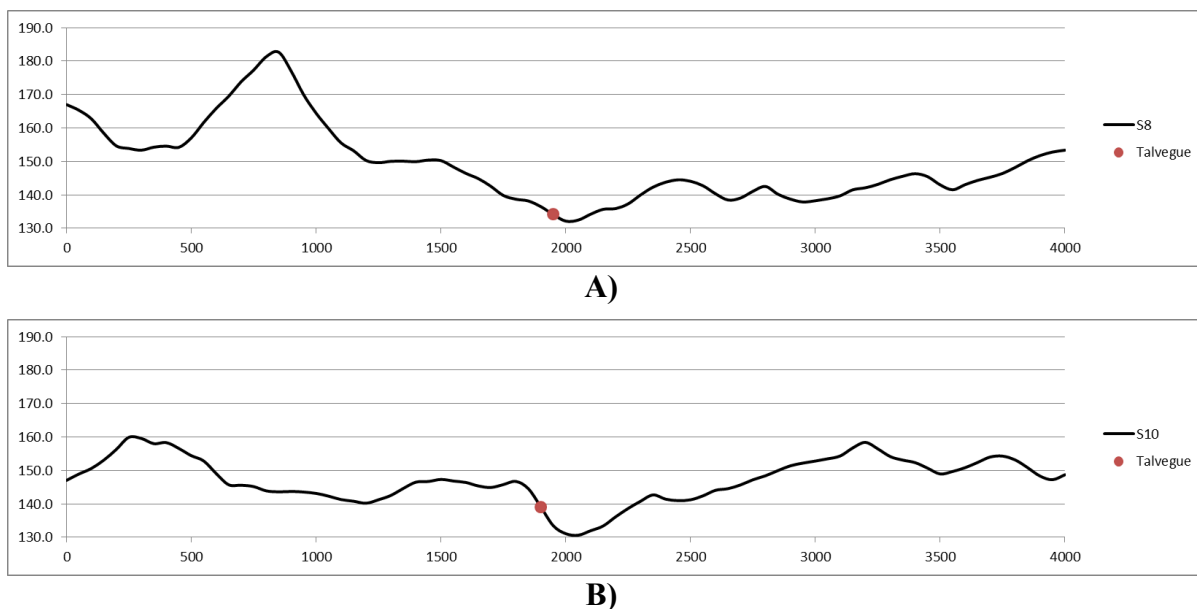
Figura 17 - Representação de dois perfis obtidos após cruzamento dos pontos do talvegue com a seção obtida com o *SRTM*. Desvio entre talvegue do *Google Earth* e o obtido com o *SRTM*: A) pequeno desvio; B) desvio significativo.

277. Na Figura 17 são apresentados, a título de exemplo, dois perfis (*S8* e *S10*) obtidos pelo processo descrito para uma das barragens analisadas. Ao todo, como resultado deste passo, obtêm-se 22 seções transversais do vale aproximadamente centradas no talvegue.

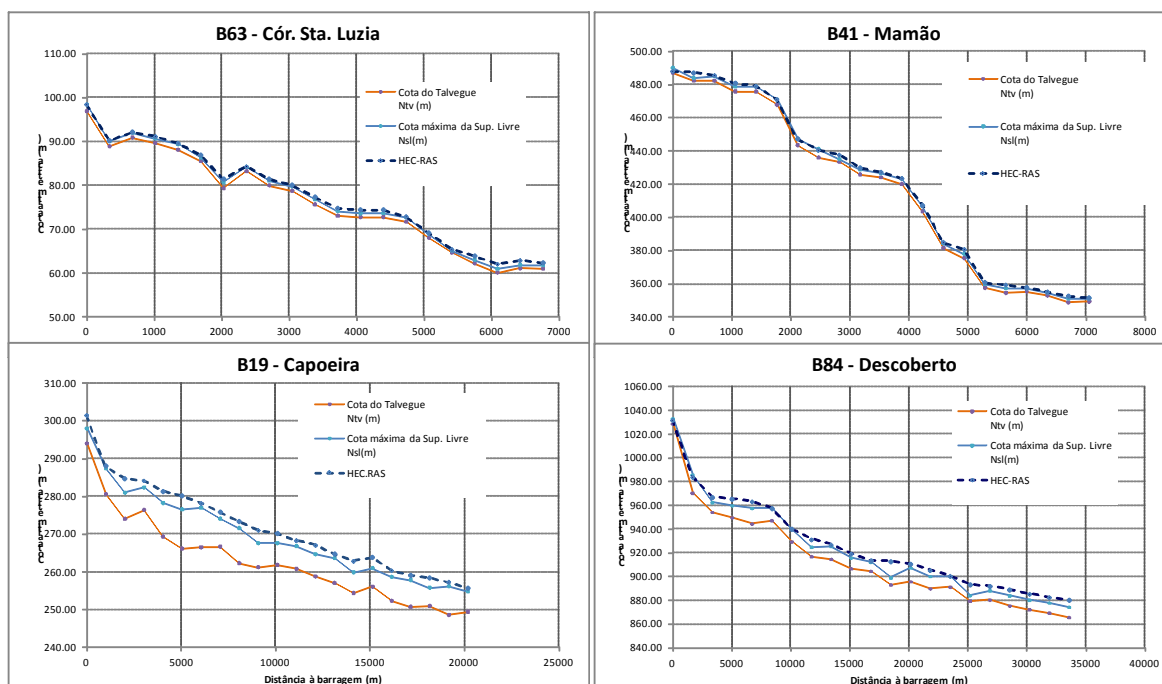
Figura 18 - Comparação dos resultados produzidos pelo método simplificado e pelo *HEC-RAS* com base numa barragem pequena, uma média e duas grandes.

287. Apresenta-se na Figura 18 uma representação gráfica dos níveis de água máximos obtidos em cada uma das barragens consideradas com base no *HEC-RAS* e no método simplificado. No Quadro 24 sintetizam-se os principais resultados, designadamente a vazão amortecida na seção de jusante (*S20*) e os níveis máximo, mínimo e médio ao longo do vale para cada caso analisado.

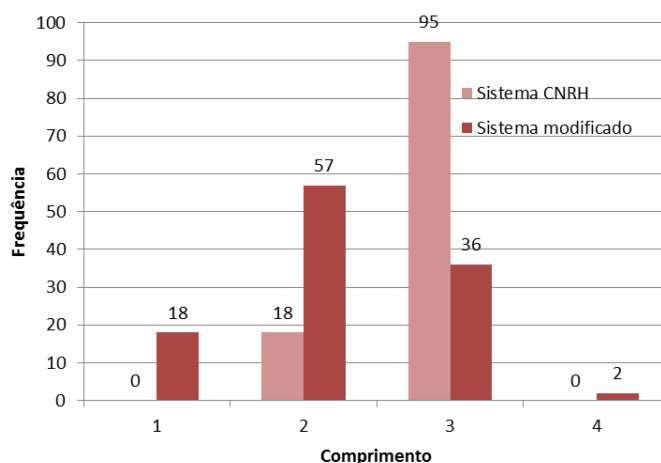
Figura 29 – Comparação da aplicação dos dois sistemas de classificação em termos de comprimento

325. O Quadro 29 apresenta a comparação das pontuações do descritor relativo ao *comprimento da barragem* segundo os sistemas de classificação do *CNRH* e modificado. Na Figura 29 apresentam-se os valores das pontuações obtidas para as barragens reguladas pela *ANA* para este descritor nos dois sistemas de classificação. As diferenças são decorrentes de o sistema de classificação do *CNRH* apenas considerar duas pontuações para este descritor (2 ou 3) e de o sistema de classificação modificado considerar um maior número de classes (quatro – com pontuações de 1 a 4), correspondentes a diferentes comprimentos do coroamento e que têm igualmente em conta a forma do vale.

327. As pontuações das duas classificações diferem, para barragens de comprimento inferior a 200 m, devido a ser atribuído o valor 2 no sistema de classificação do *CNRH* e o valor 1 no sistema de classificação modificado, e, para barragens de comprimento superior a 200 m, devido a ser atribuído o valor 3 no sistema de classificação do *CNRH* e um valor

variável entre 2 (para comprimentos entre 200 e 500 m) e 4 (para comprimentos superiores 2.000 m) no sistema de classificação modificado.

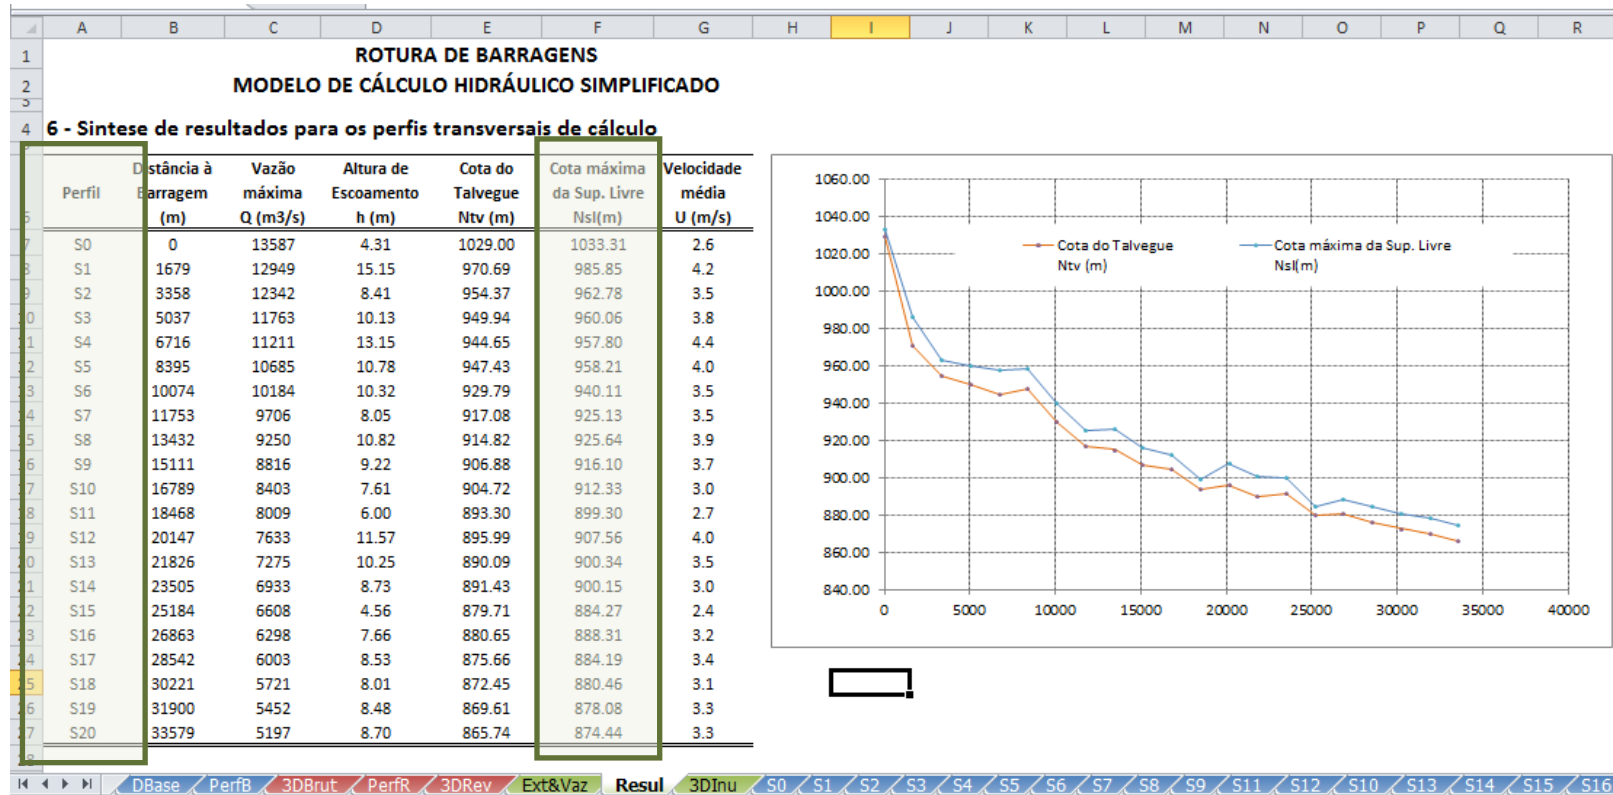
> **Folha Resul** – Alturas de escoamento e Níveis máximos nas **seções S0 a S20**

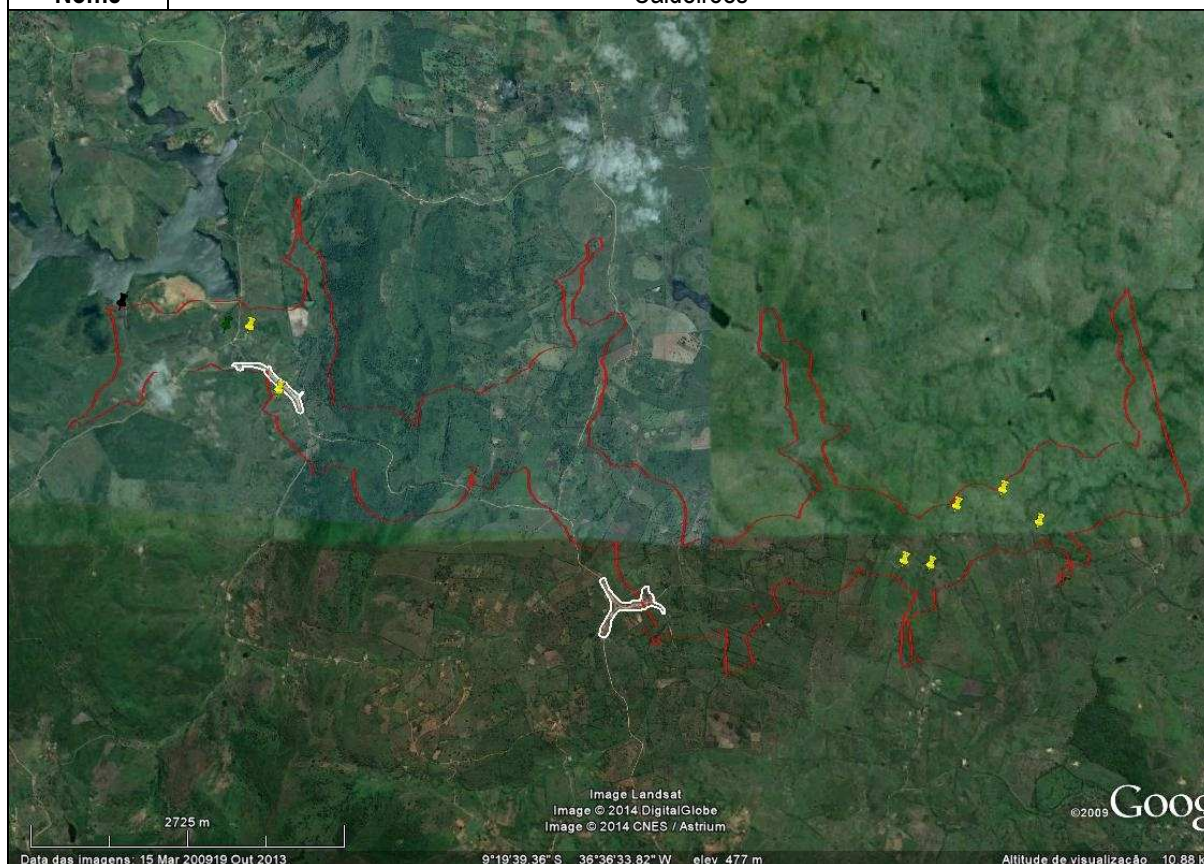
Código ANA	03
Nome	Caldeirões

Legenda			
Tema		Nº de ocorrências	Observações
Casas isoladas ou dispersas

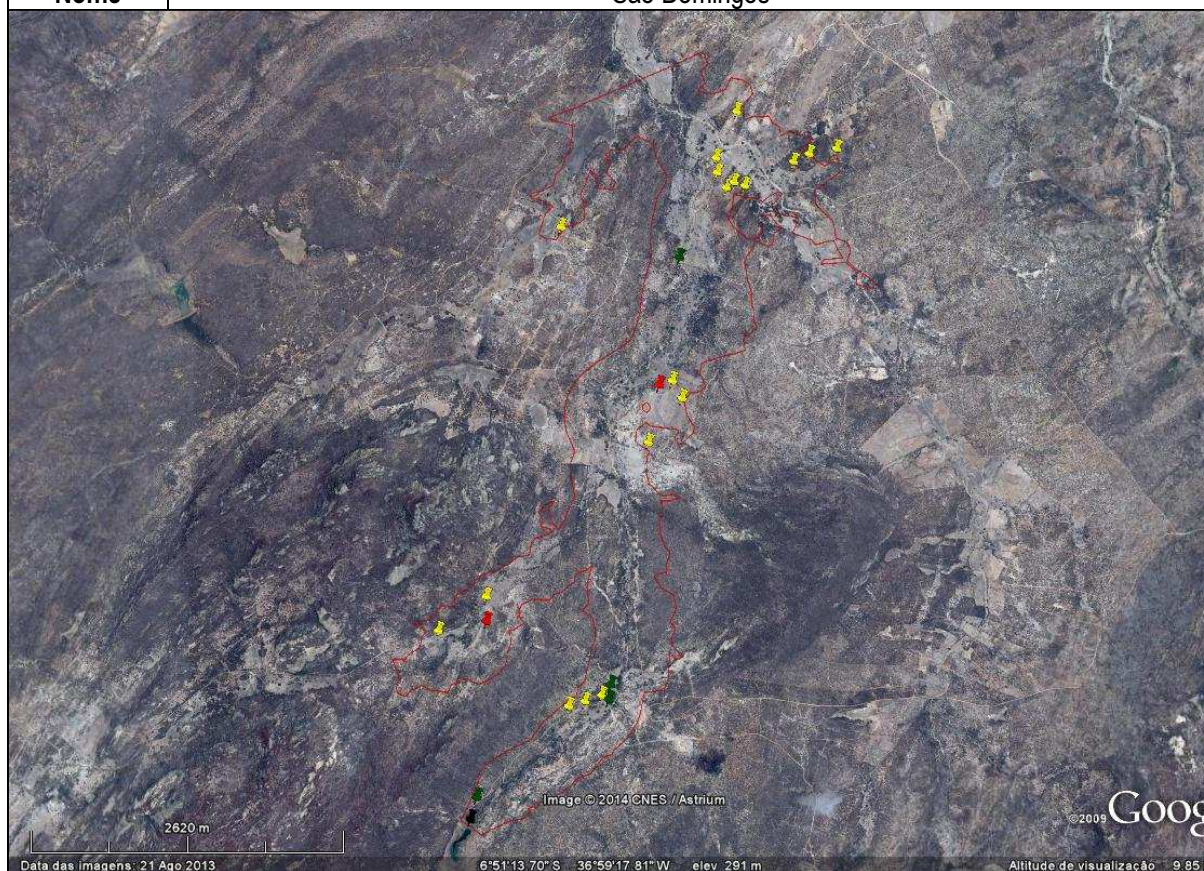
Código ANA	30
Nome	São Domingos

Legenda			
Tema		Nº de ocorrências	Observações
Casas isoladas ou dispersas

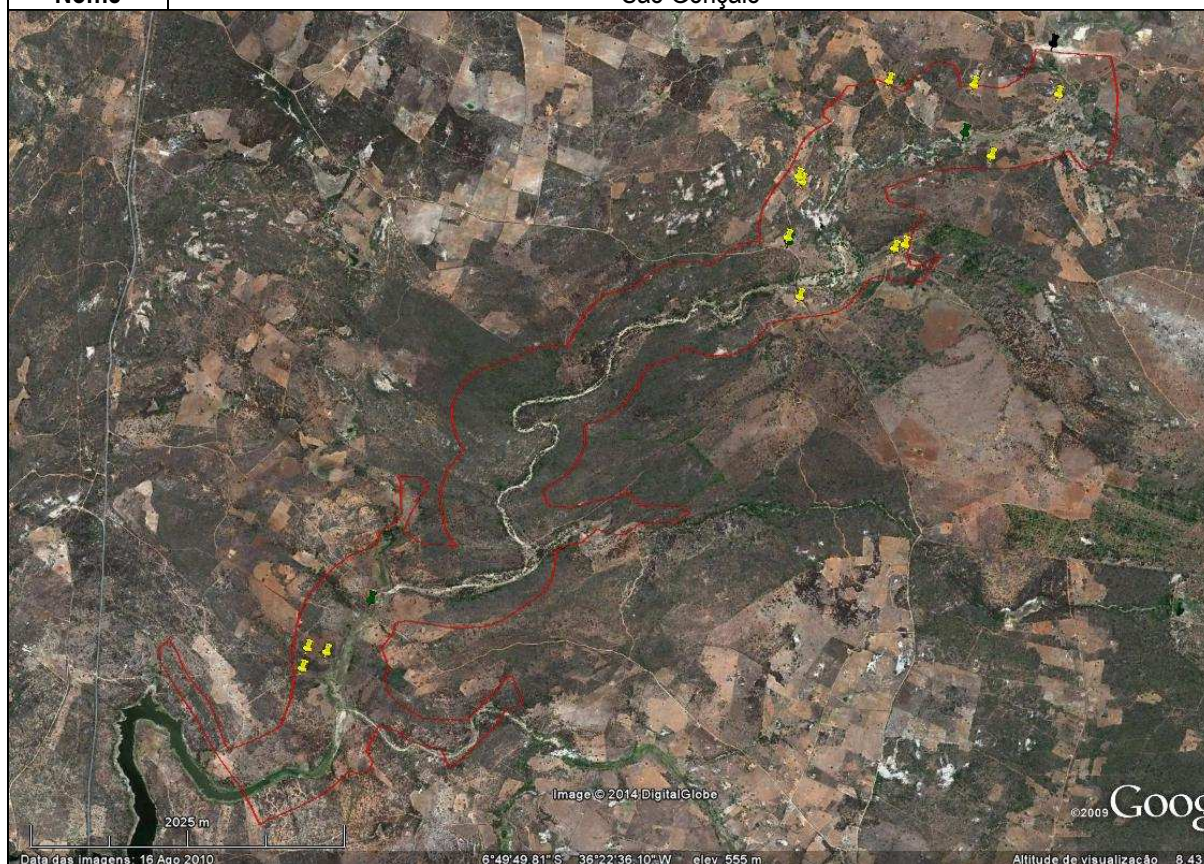
Código ANA	31
Nome	São Gonçalo

Tema		Nº de ocorrências	Observações
Casas isoladas ou dispersas

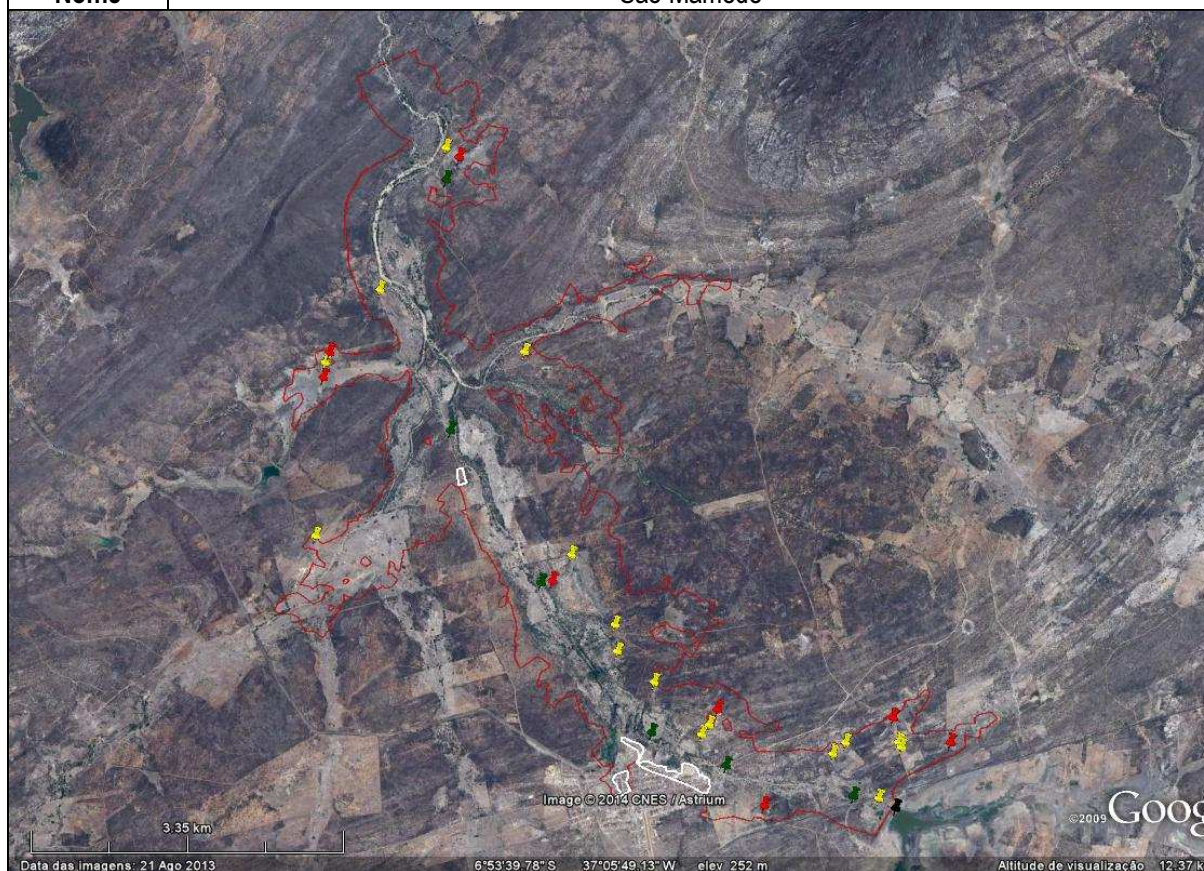
Código ANA	32
Nome	São Mamede

Legenda			
Tema		Nº de ocorrências	Observações
Casas isoladas ou dispersas

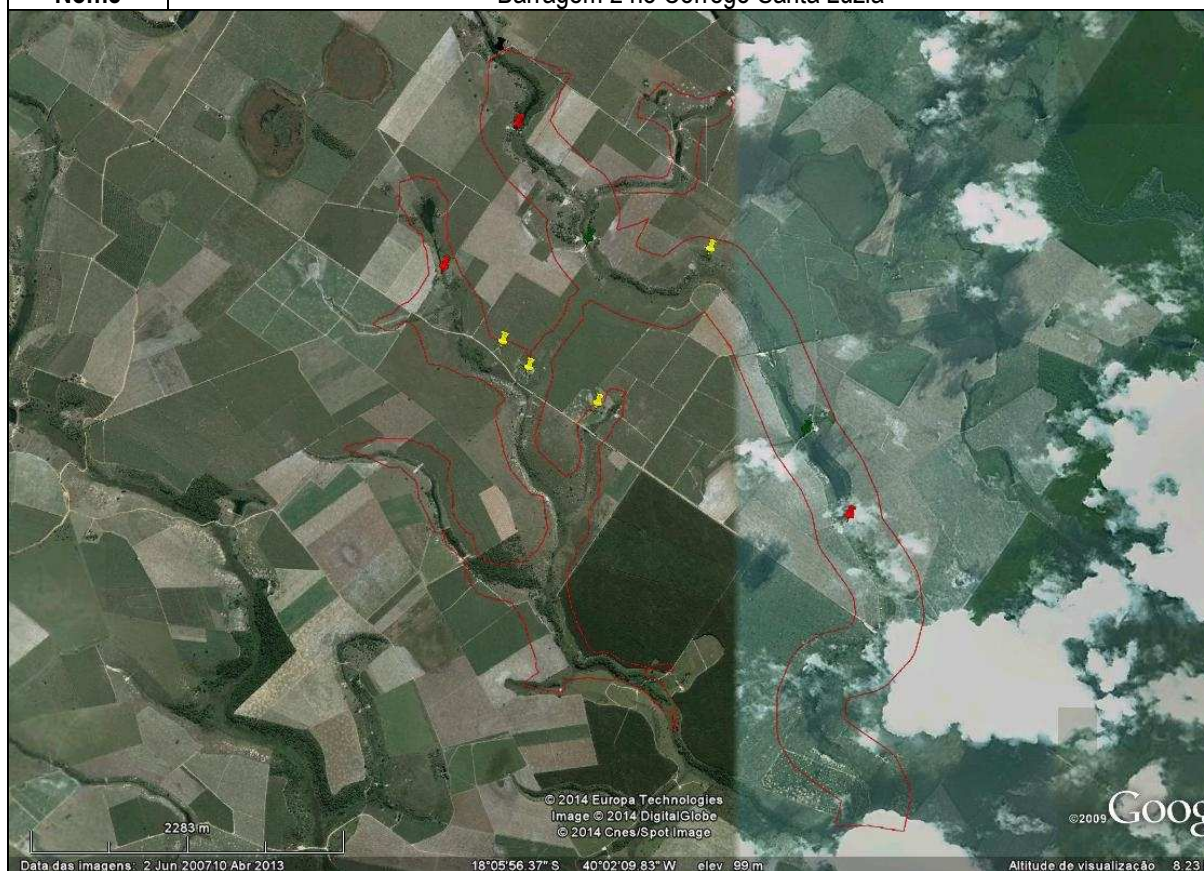
Código ANA	61
Nome	Barragem 2 no Córrego Santa Luzia

Tema		Nº de ocorrências	Observações
Casas isoladas ou dispersas

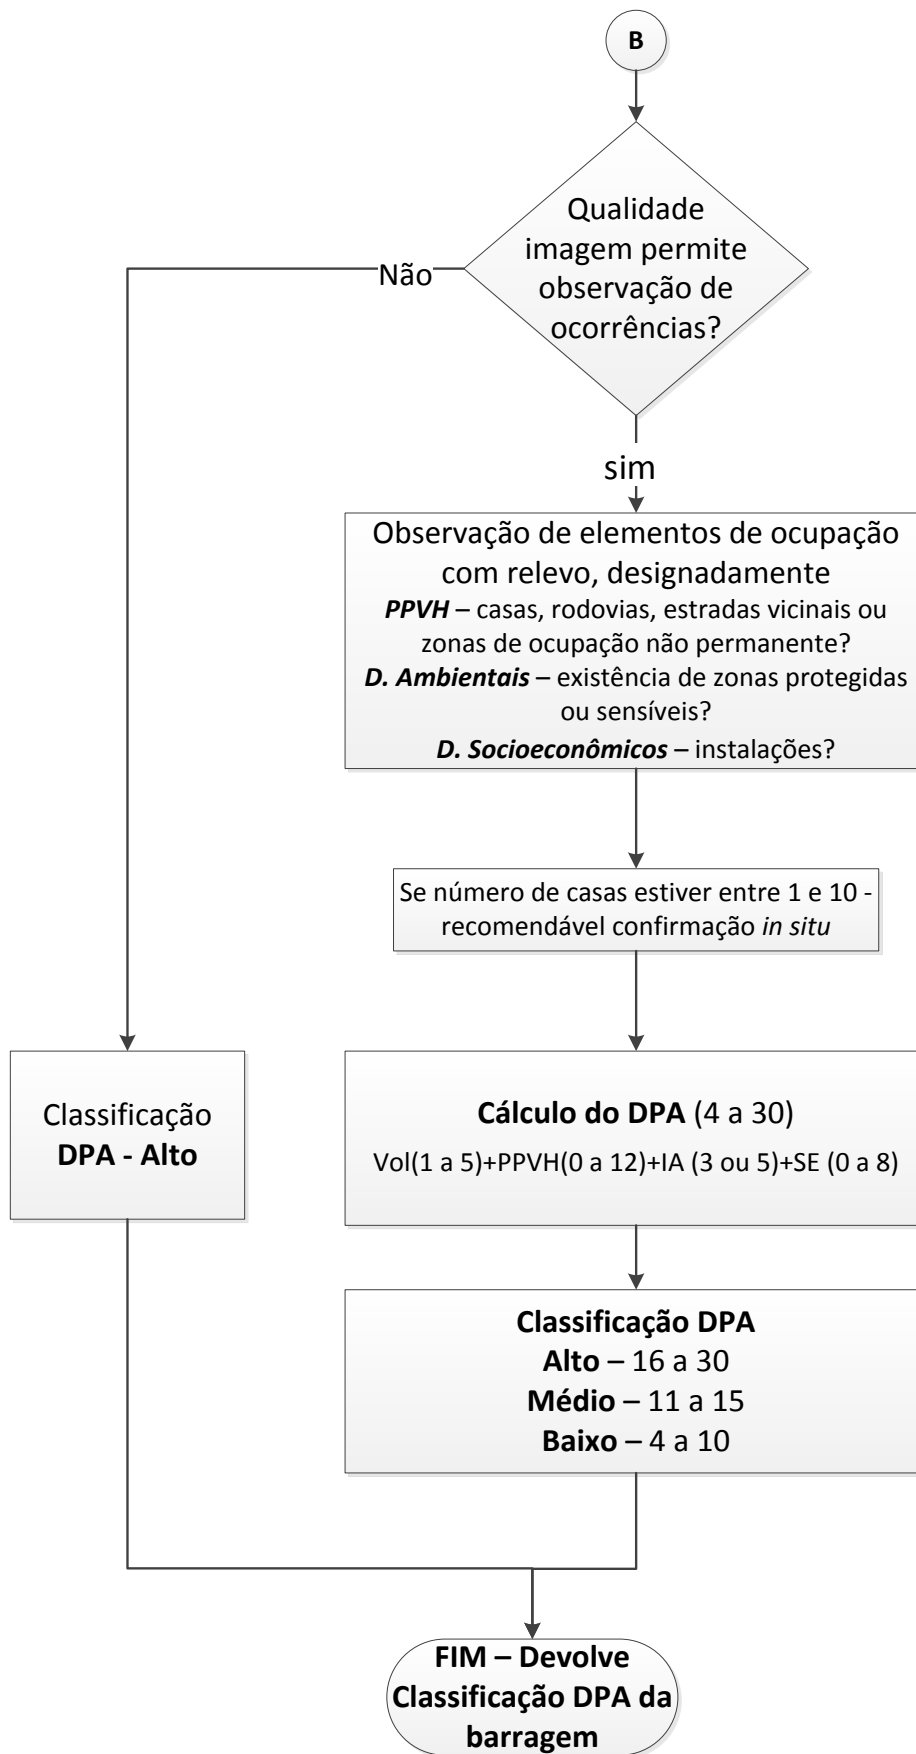
Figura A.X.2 c) – Fluxograma genérico para a classificação do DPA da ruptura isolada de barragens de acordo com os critérios do CNRH)

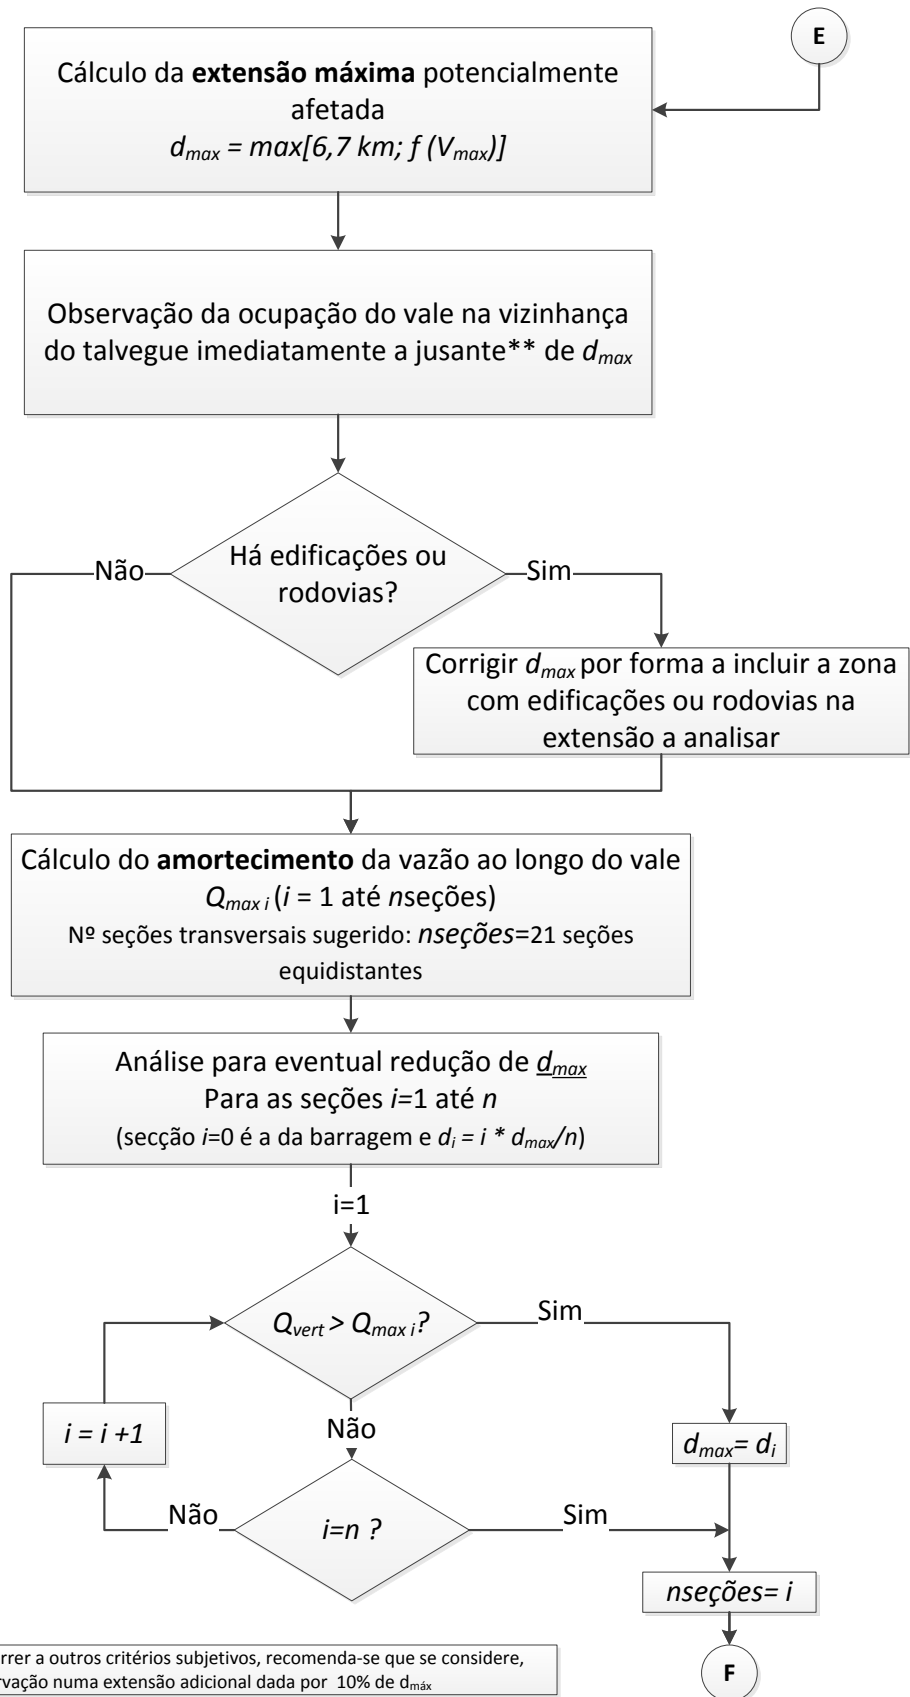
Figura A.X.4 b) – Fluxograma genérico para a classificação do DPA da ruptura isolada de barragens de acordo com os critérios do sistema modificado considerando danos incrementais (continua)

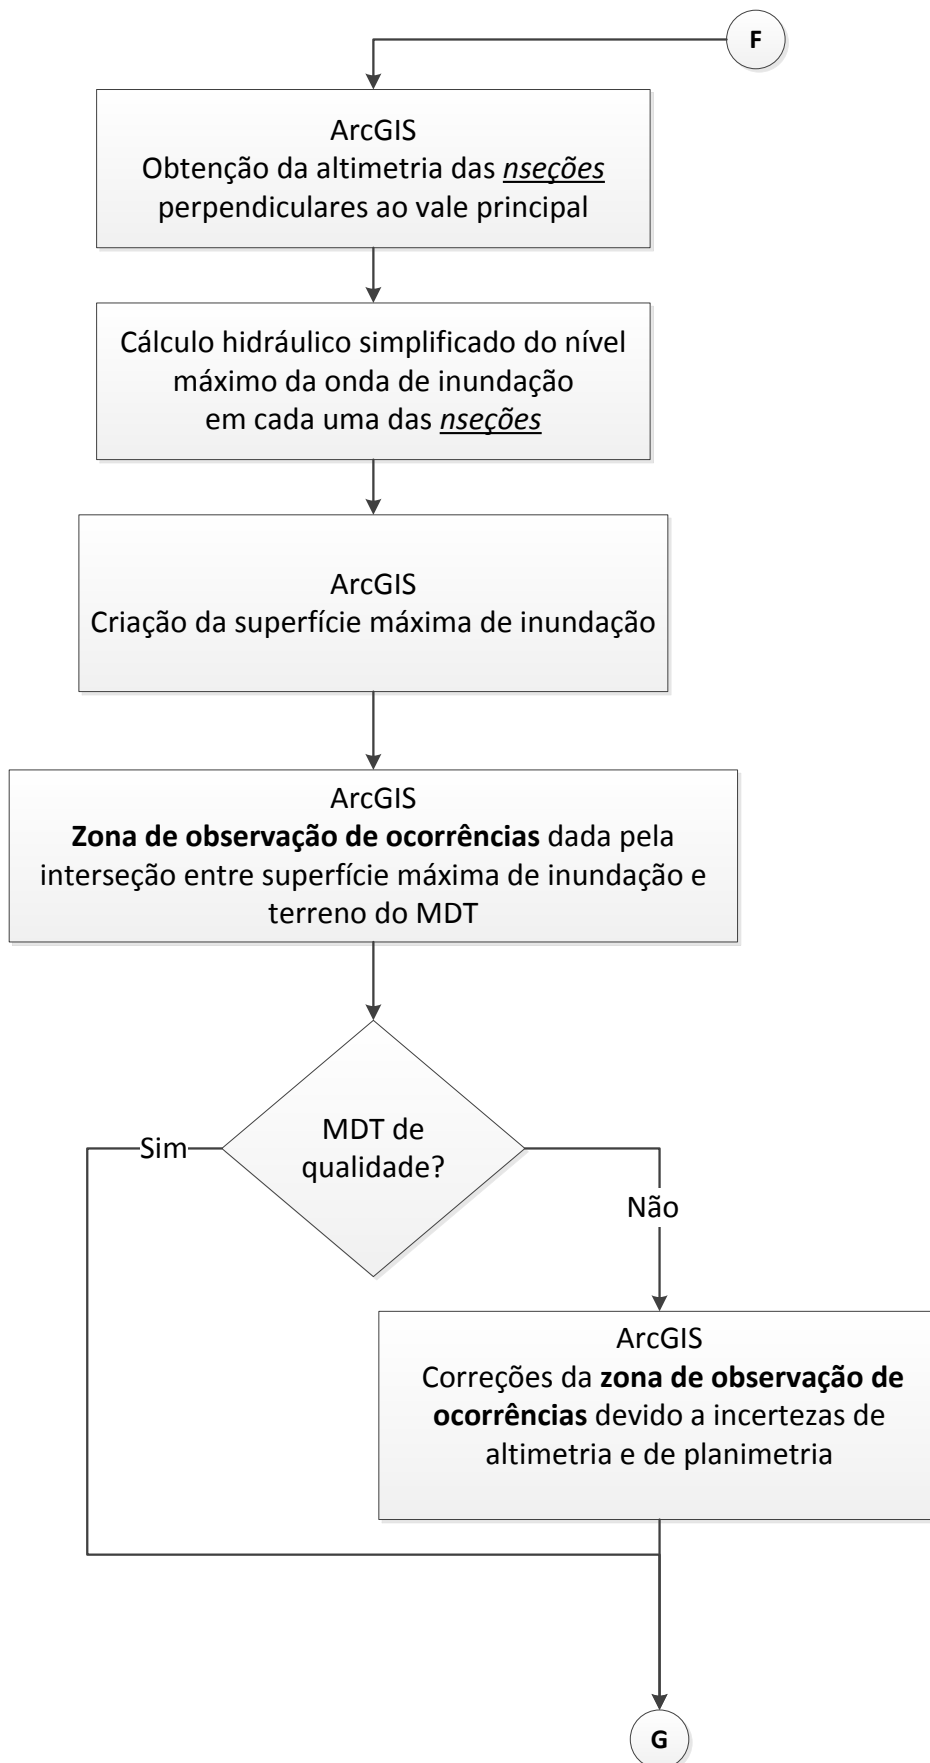
Figura A.X.4 c) – Fluxograma genérico para a classificação do DPA da ruptura isolada de barragens de acordo com os critérios do sistema modificado considerando danos incrementais (continua)
